# Utfordringer med reservevannforsyning

- Hoppekreps i Benna

*Hilde Bellingmo*  
*Trondheim kommune*

# Reservevannforsyning for Trondheim og Melhus

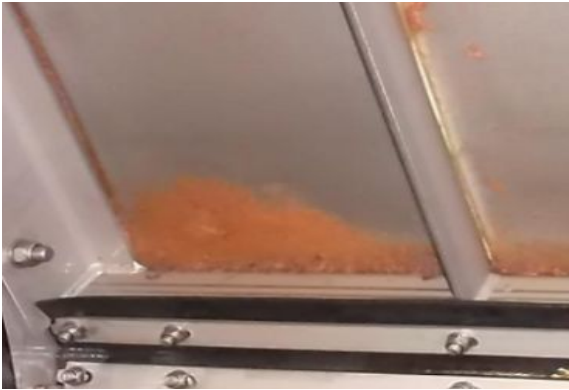
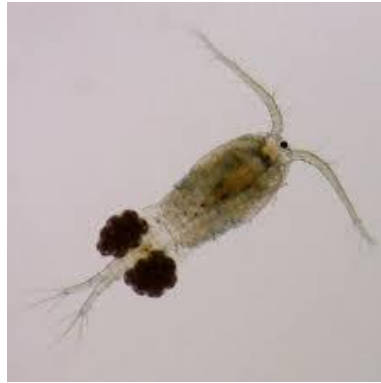
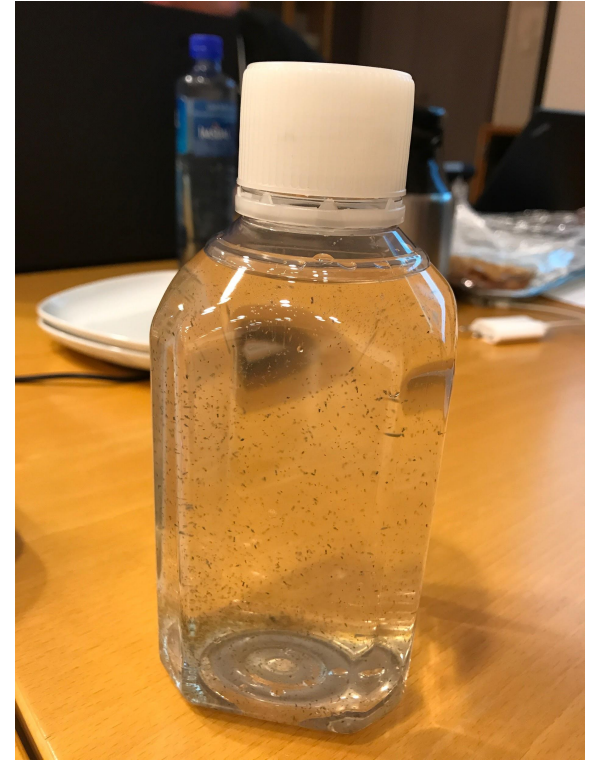
# Hva er hoppekreps

- Dyreplankton, naturlig i innsjøer, godt for vannkvaliteten
- Arten *Cyclops scutifer* er mest dominant
- Lengde 0,7 - 1,5 mm
- Skulle vært tilbakeholdt av inntakssilene.

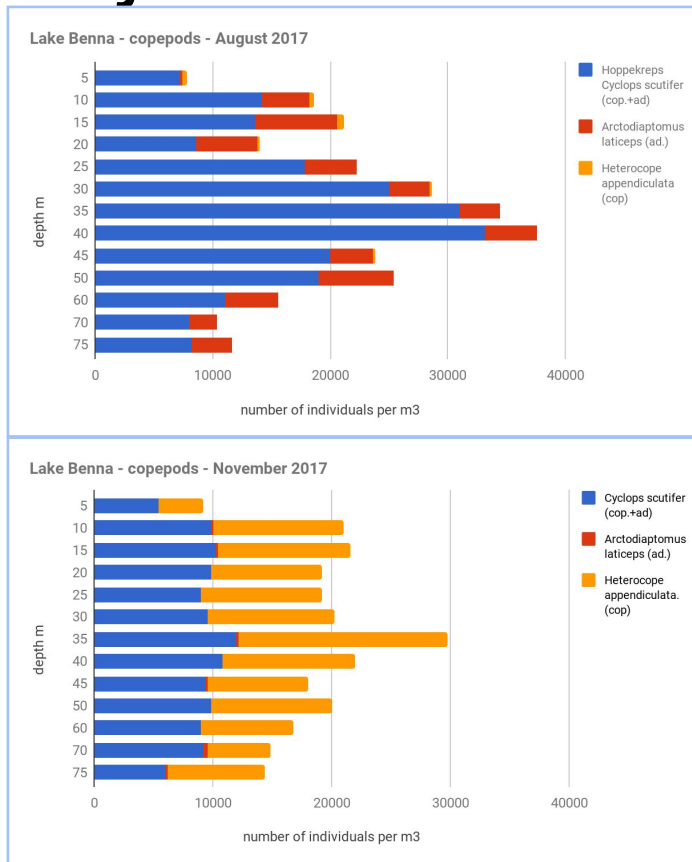
# Hoppekreps konsentrasjon i Benna

- 3 ulike typer identifisert, hvor de forskjellige artene varierer i konsentrasjon over året.
- Høyeste konsentrasjoner forekommer på sommeren/ tidlig-høst, og da med størst konsentrasjon på inntaksdypet 30 meter.
- Jonsvatnet maks 2000 ind/m<sup>3</sup>

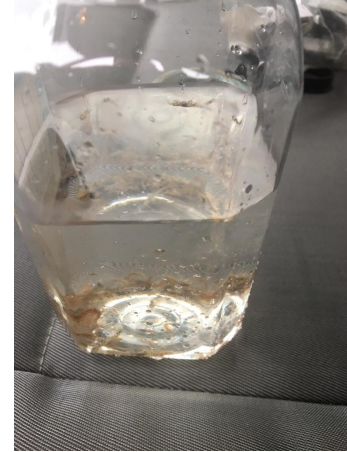
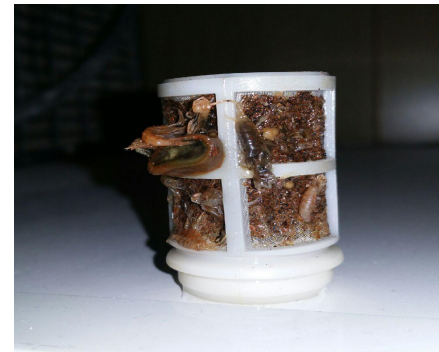
# Pallasea

- Store forekomster av pallasea lenge etter at Benna var stengt av.
- Pallasea er ca. 2 cm lange
- Størst forekomst i bunnslam og nær bunnene av innsjøene.
- Også funnet av privat beboer på inntakssil
- Hvordan kommer de seg gjennom silene ved vanninntaket?
  - Passerer forbi silplatene, eller
  - går de gjennom silene som små /ungdyr og deretter vokser og formerer seg på nettet?

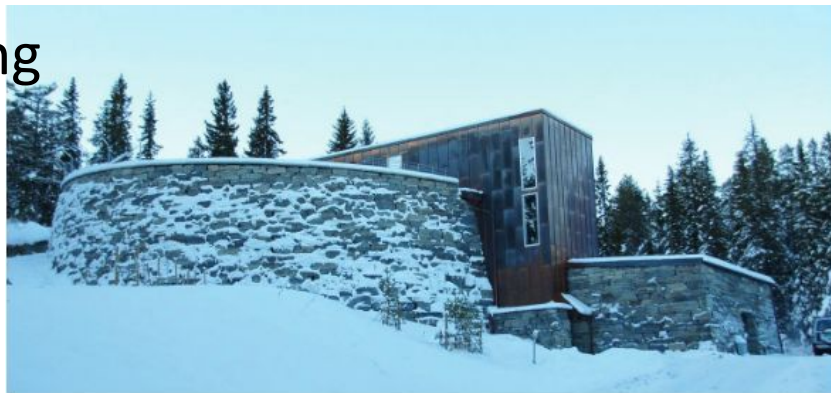
Figur 3: Herlofsenløypa høydebasseng. Foto: Rambøll

# Nytt behandlingstrinn på Benna fører til at vi bryter trykklinja, og det får store konsekvenser:

- alt vannet må pumpes til Trondheim
- det må bygges nytt høydebasseng
- nytt bygg på Benna.
