# VANNBÅREN SMITTE I ASKØY – hva har vi lært?

VA-dagene Midt-Norge, 03.11.2021

Uavhengig gransking av hendelse ved  
Kleppe vannverk 2019

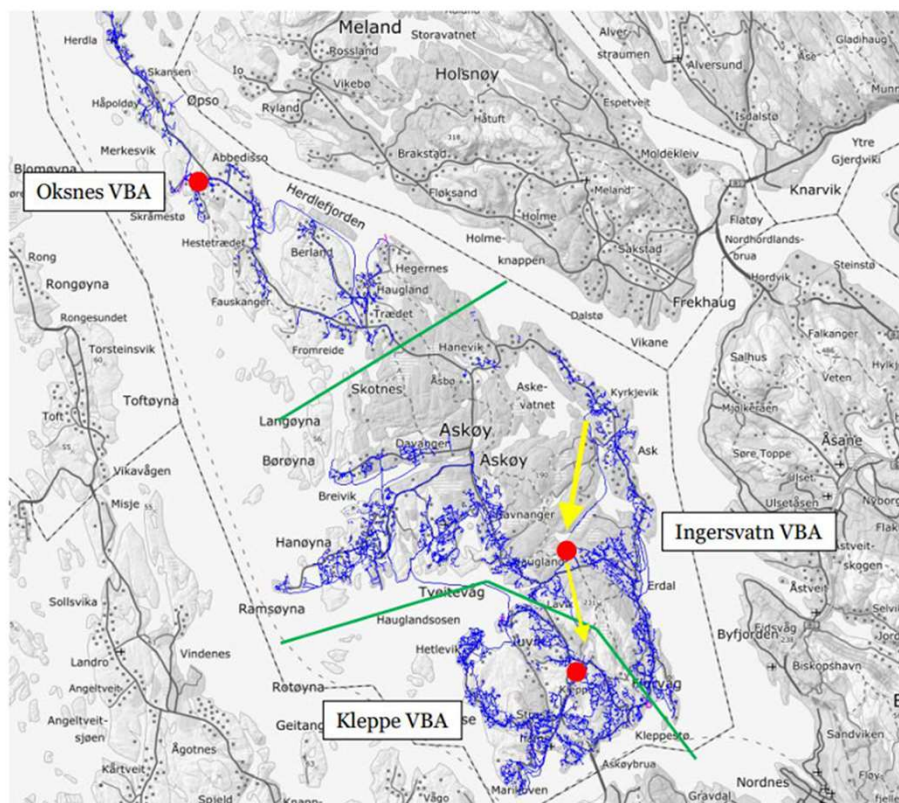
7 **Figur 4-3.** Forsyningsnettet for kommunale vannverk i Askøy kommune<sup>38</sup>. Røde punkter: Råvannskilder med vannbehandlingsanlegg. Gule piler: overføringsledning Askevatn - Ingersvatn, og Ingersvatn - Kleppevatn. Grønne streker: skille mellom distribusjonsområdene til de tre vannverkene.<sup>39</sup>

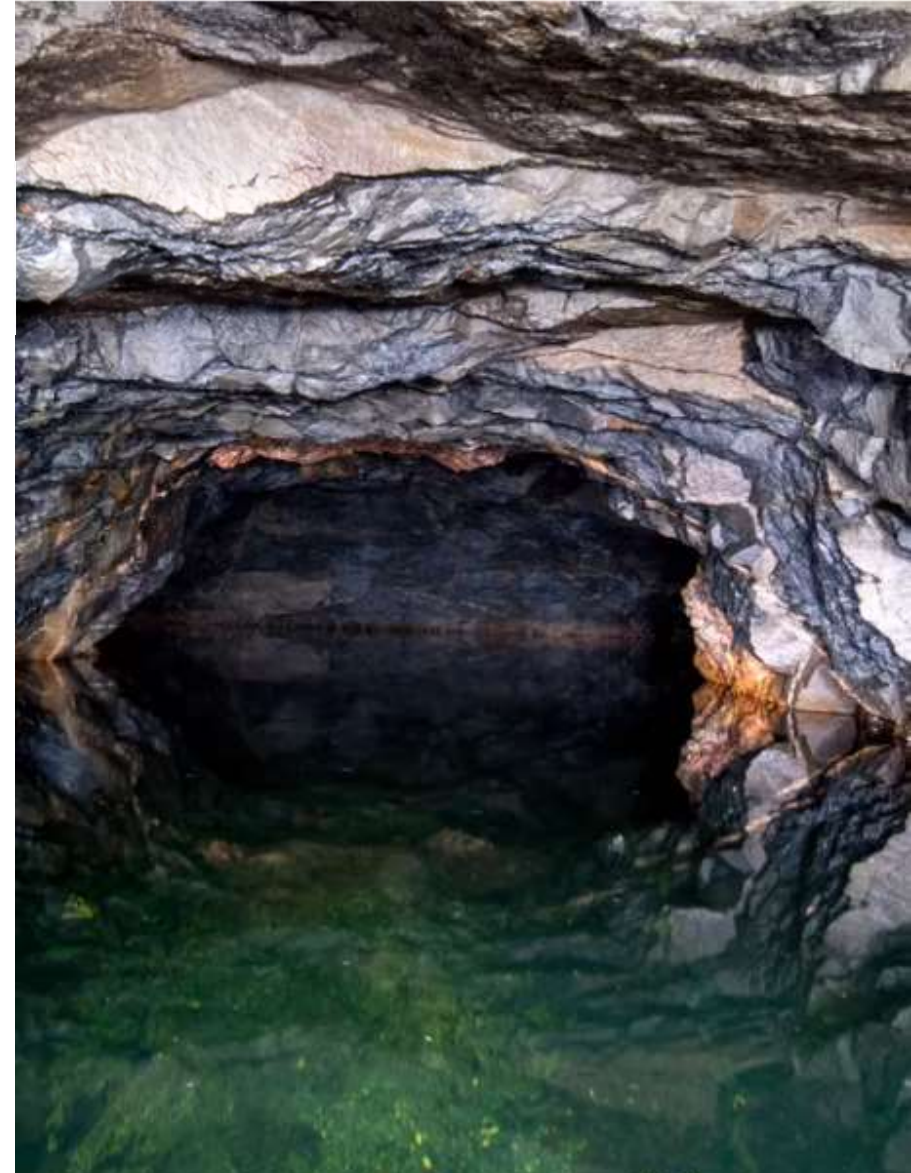
- Innlekking av mikrobielt forurenset vann til høydebasseng 168 i Kleppesonen
- Smittestoff: *Campylobacter jejuni*
- Kilden var avføring fra infiserte ville dyr og fugler på terrenget over HB168
- En lang tørkeperiode med mulig lav grunnvannsstand, etterfulgt av en periode med store nedbørsmengder, gjorde at forurensningen trengte inn via sprekker

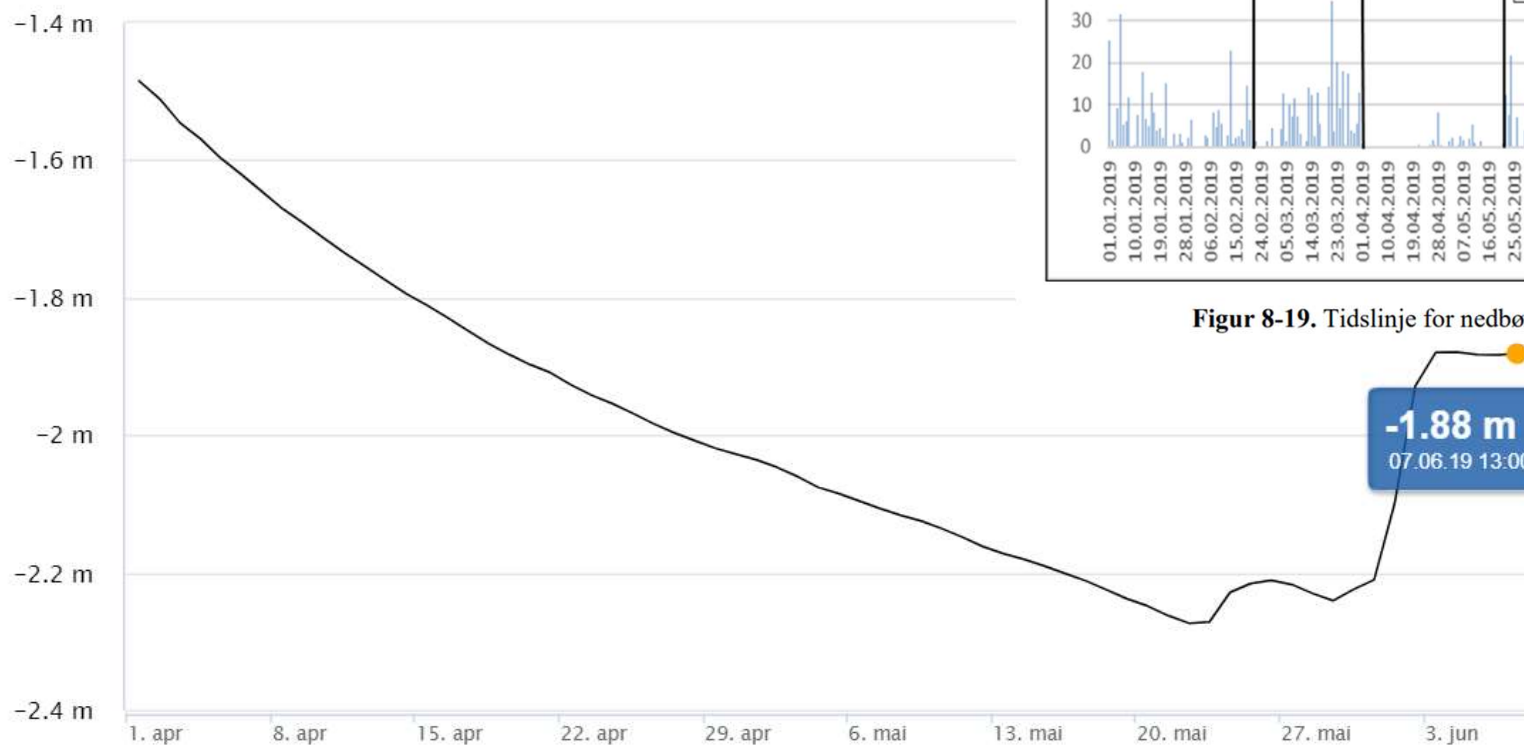
Grunnvannsnivå - dyp under bakken, versjon 1 01.04–07.06.2019

● Fana rør 2 – Grunnvannsnivå – dyp under bakken (56.3.2.5130.1)
