Vedlegg til rapport SINTEF A19148, mai 2011:

Deepwater Horizon-ulykken:

Årsaker, lærepunkter og forbedringstiltak for norsk sokkel

Vedlegg 3 – 6:

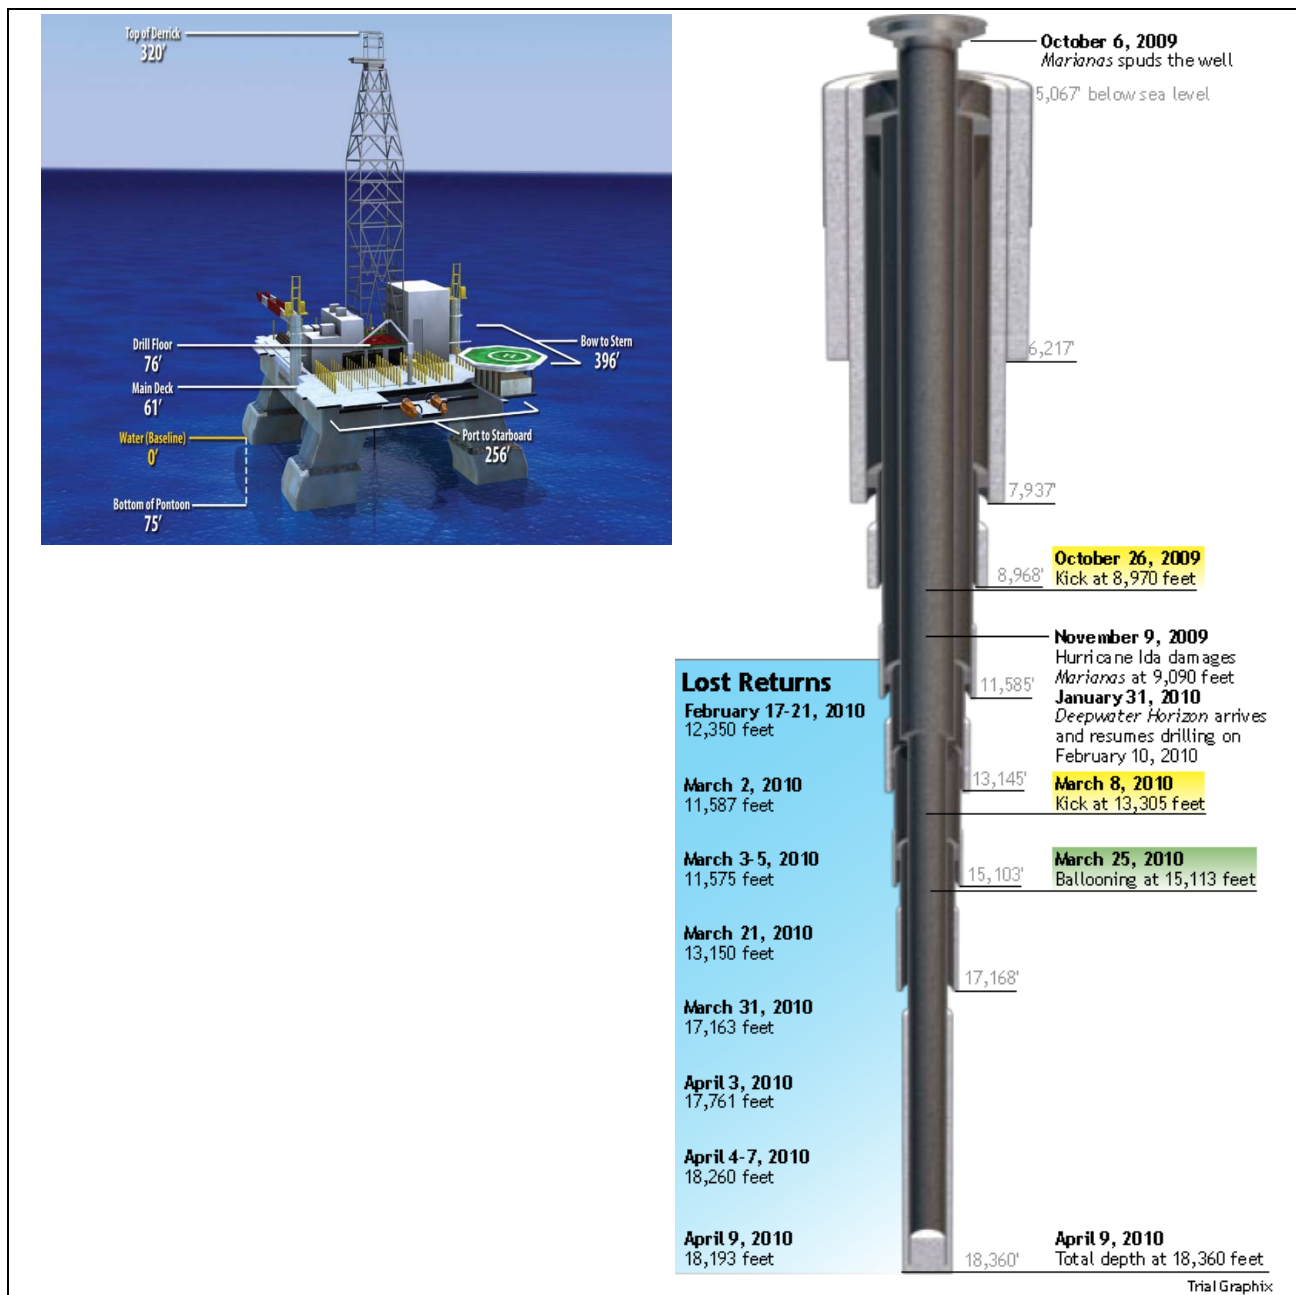
(Kilde: [DWH-8])

BP encountered a series of complications while drilling the Macondo well. This included two previous kicks, a ballooning event, lost circulation events, and trouble determining pore pressures. Together, these issues made Macondo a difficult well (see figure below). The kicks, ballooning, and lost circulation events occurred in part because Macondo was a “well with limited offset well information, and preplanning pressure data were different than the expected case.” Given BP’s initial uncertainty about the pore pressures of the rock, the company had to adjust its well design as it drilled the well and gained better pore pressure information. This was particularly the situation after the March 8 kick. According to communications among BP engineers, the kick and change in pore pressure completely changed the forward casing design, and did it “rapidly”. Due to well pressure uncertainty, it was unknown how many liners BP would need to set before getting to TD. Accordingly, the Macondo team decided to proceed more conservatively and set casing strings shallower in the well than originally planned [DWH-8].

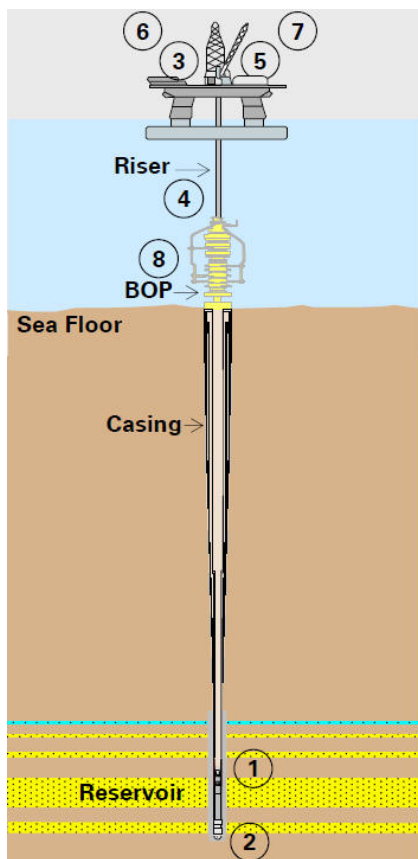
The accident on April 20, 2010, involved a well integrity failure, followed by a loss of hydrostatic control of the well. This was followed by a failure to control the flow from the well with the BOP equipment, which allowed the release and subsequent ignition of hydrocarbons. Ultimately, the BOP emergency functions failed to seal the well after the initial explosions [DWH-2].

Eight barriers were breached [DWH-2]:

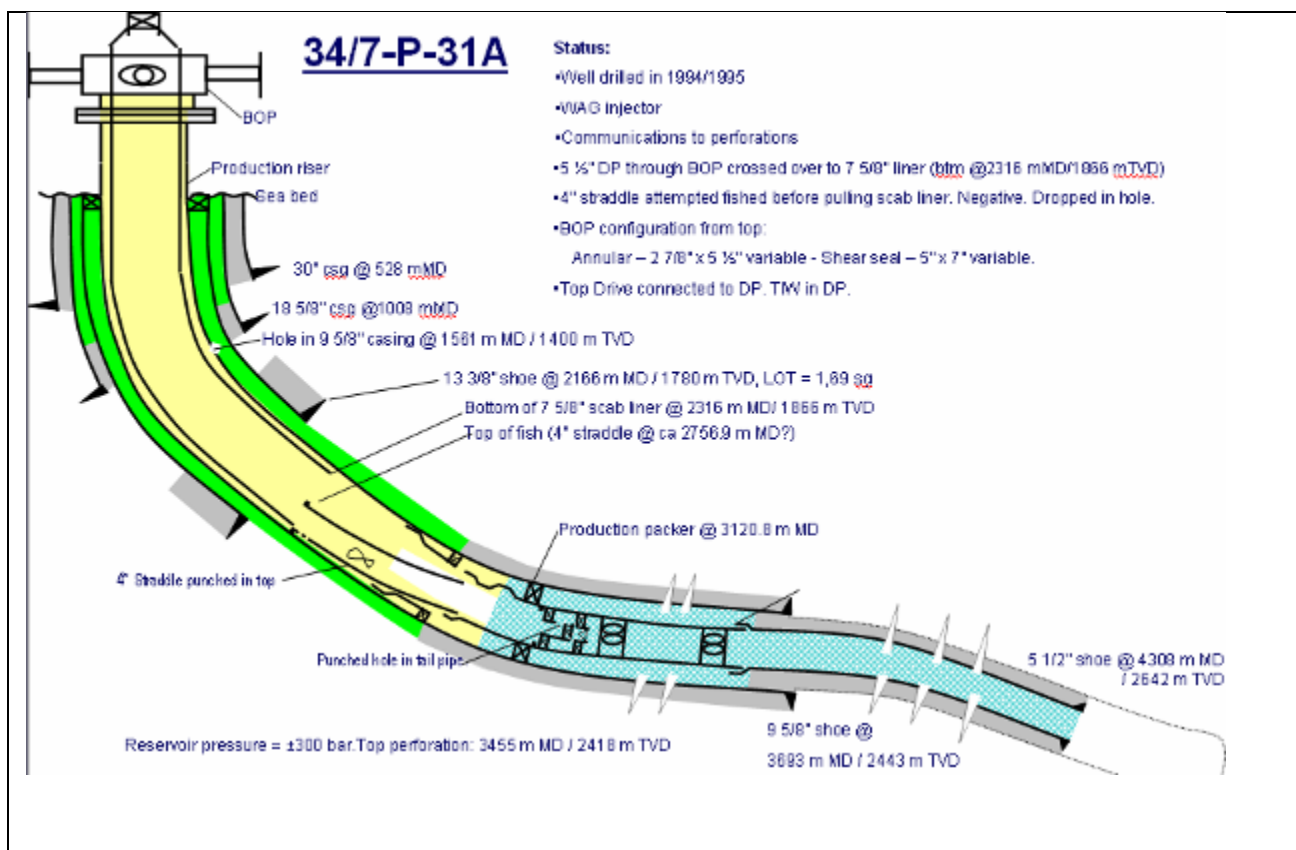
Brønnskissen nedenfor gjenspeiler status med hensyn til brønnintegritet før oppstart av brønnoperasjonen. [SNA-1]. Se forøvring beskrivelse i A4 over.

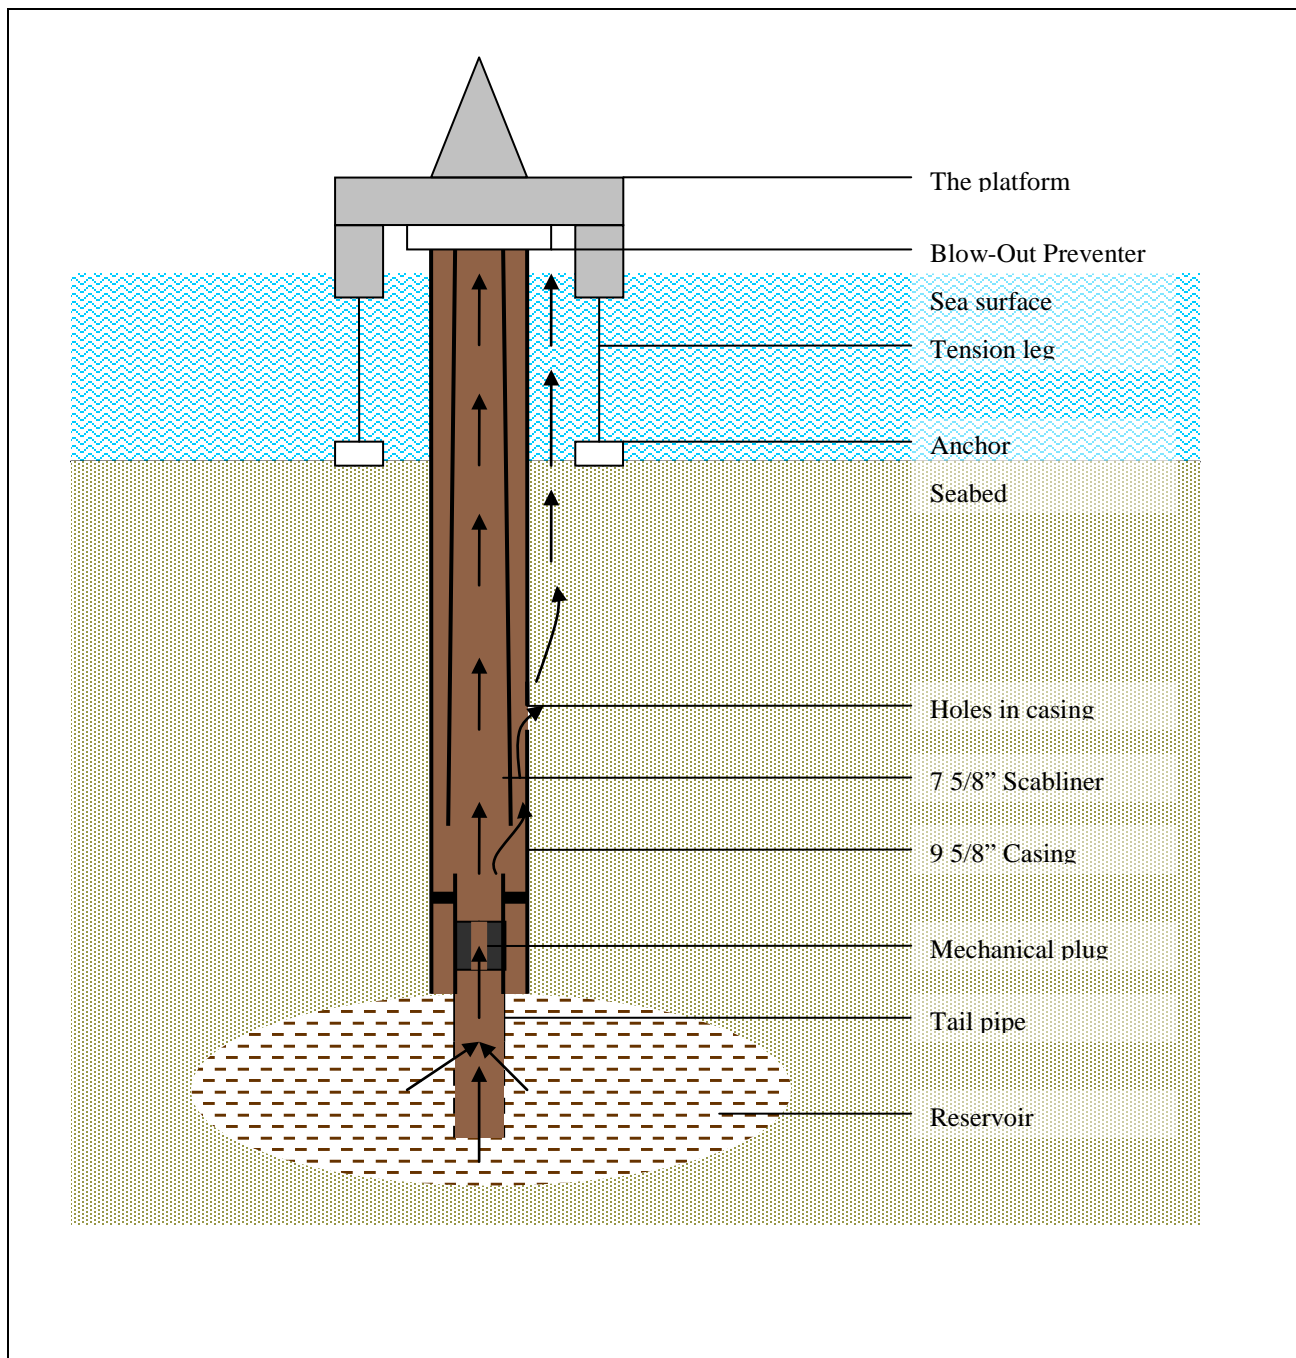
Under trekking av 7 5/8" scab-liner (deloperasjon 4, ref. A5 ovenfor) ble det trukket gass inn i brønnen. Dette utløste den ukontrollerte utblåsningen. Gassen trengte gjennom skader i 9 5/8" fôringsrør i 1.561 m dybde og gjennom en skade i 13 3/8" fôringsrør i 510 m dybde målt fra boredekk, og strømmet opp fra havbunnen. (Illustrasjon i [SNA-2]).

Nedenfor vises en sterkt forenklet fremstilling av utblåsningen. Pilene viser de ukontrollerte gassstrømmene. [5]

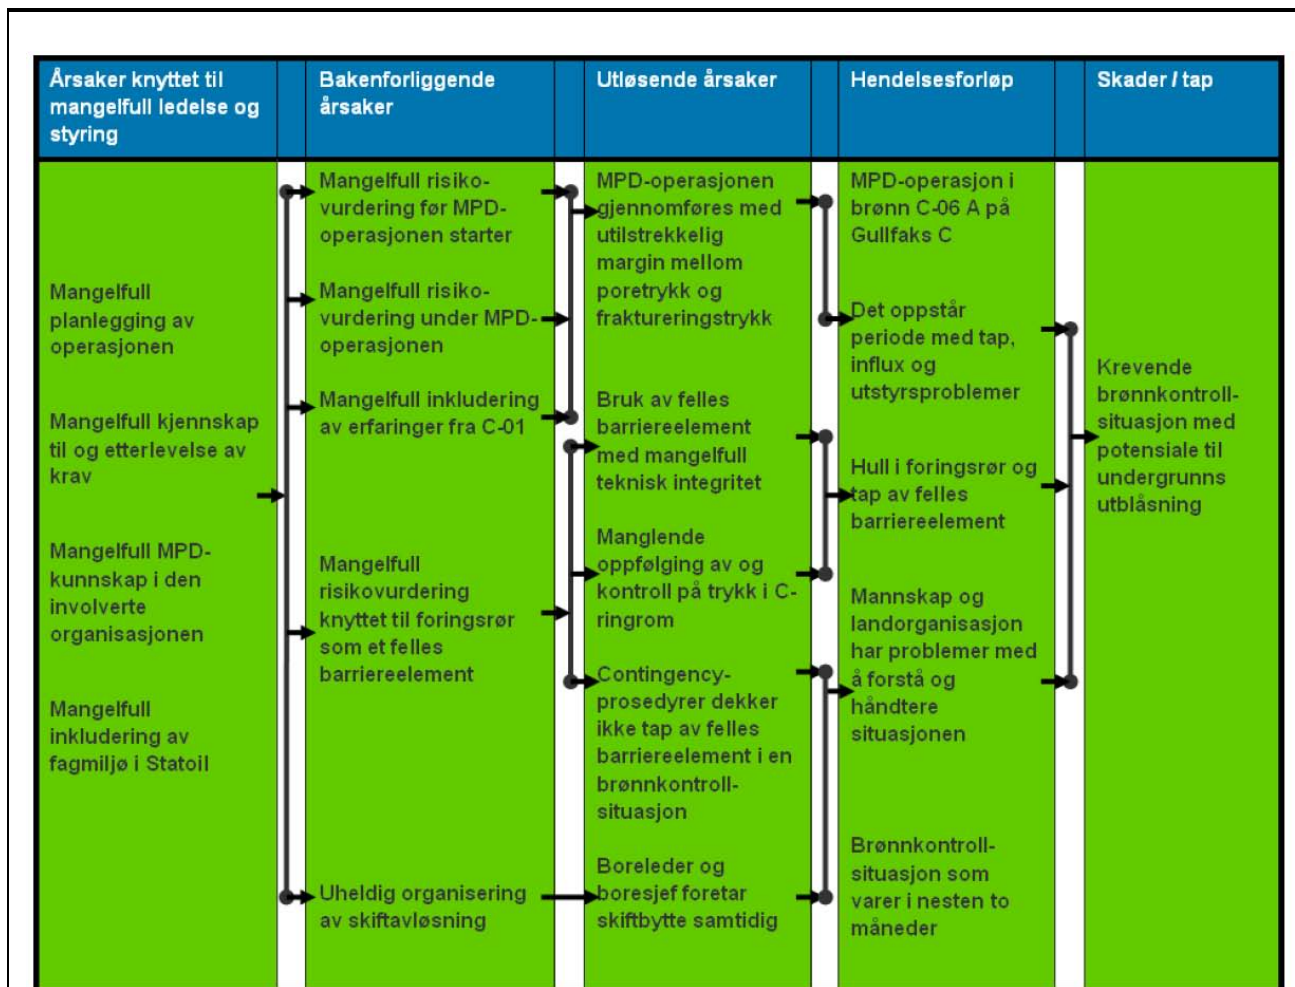
Figur: Tapsårsaksmodell [GFC-2].

Statoils granskningsrapport [GFC-2] er i et brev fra Petroleumstilsynet [GFC-3] kritisert for å ikke drøfte bakenforliggende årsaker knyttet til styring, ledelse og andre organisatoriske forhold i særlig grad. Dette kan føre til at forhold som kan ha vært gjeldende, eksempelvis manglende ressurser, tidspress, endringer/omorganisering, stor utskifting av personell og mangelfull opplæring ikke blir drøftet, og at viktige forbedringstiltak ikke blir identifisert. Eksempler på forhold som ikke er vurdert nærmere [GFC-3]:

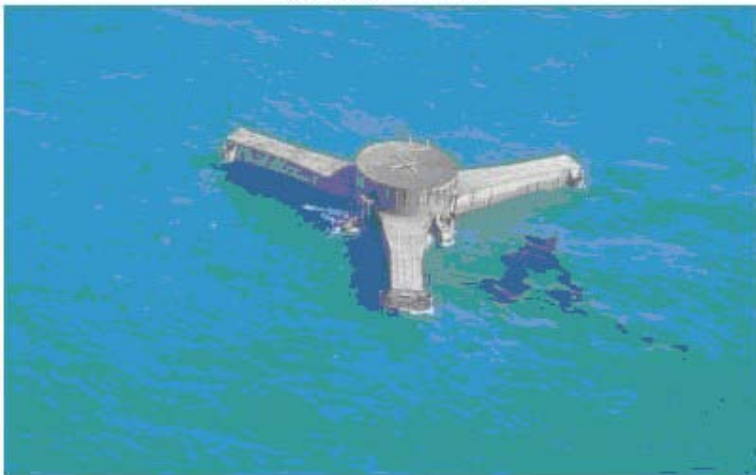
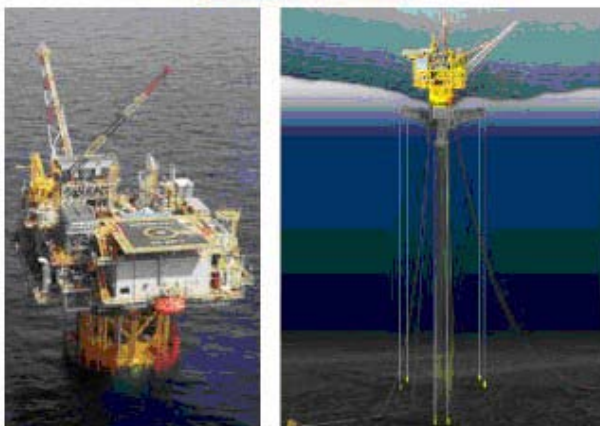
Typhoon TLP now

Typhoon TLP then

In preparation for Hurricane Rita, the Typhoon TLP was evacuated on 09/20/2005. All operations were secured and all wells were shut-in. Following the passage of Hurricane Rita, the Typhoon TLP was found floating upside down, grounded in Eugene Island block 271.

Some water in central column, no water in pontoons. No damage to windward porches (tendon attachment device on platform) Large damage on leeward porches, pontoons 2 and 3.

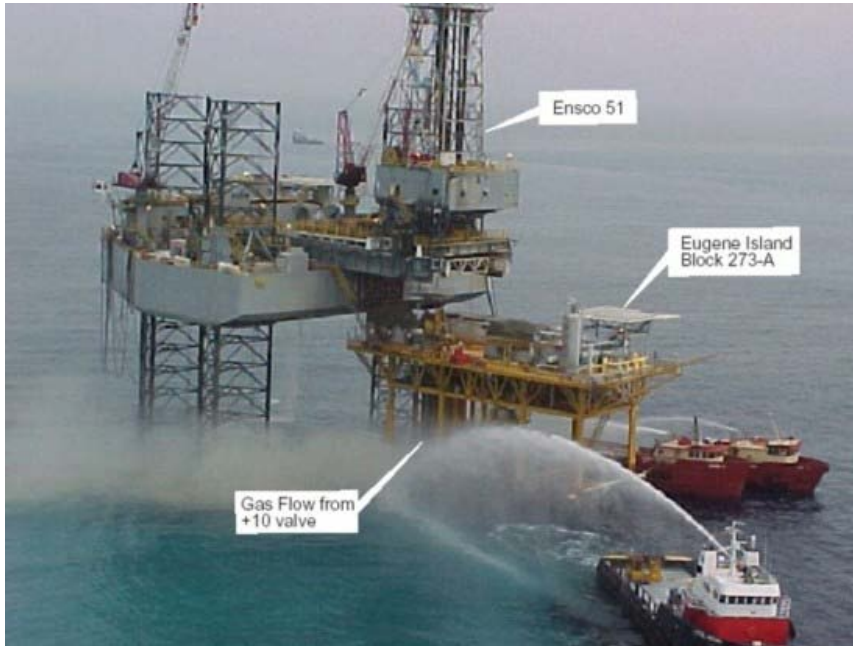
Enasco 51 before ignition [1]:

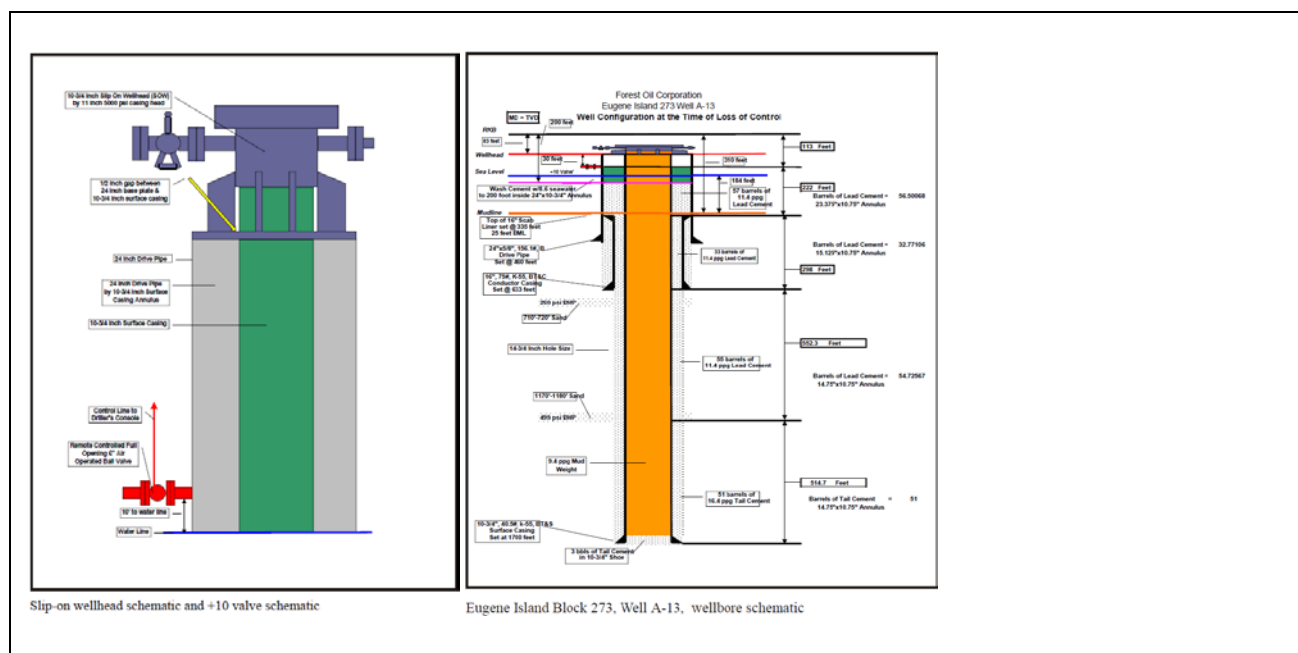
Using a 2-3/8 work string, well A-13 was reentered and cemented to the mudline on June 15, 2001.

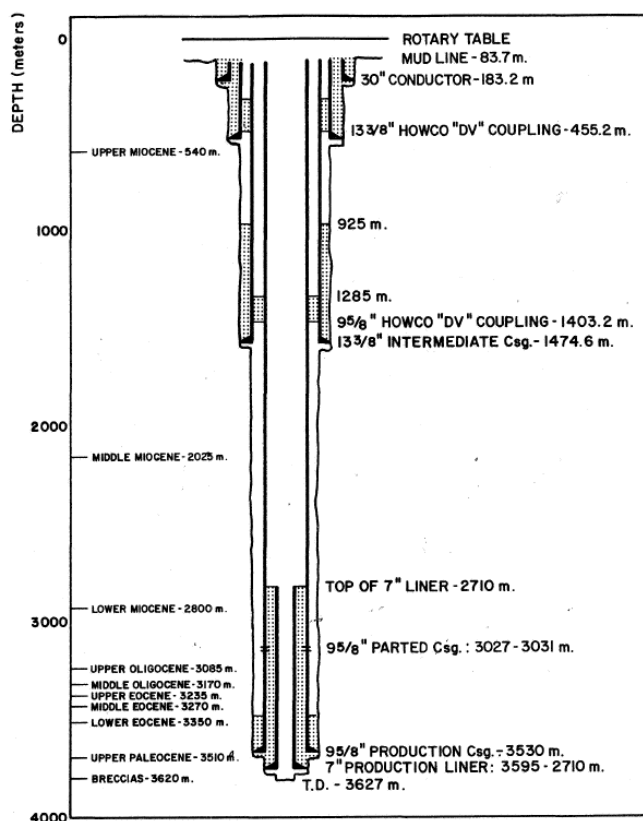
FIG. 2 IXTOC 1

Drilling operations began on December 1, 1978. Figure 2 illustrates a diagram of the well construction. While drilling at 3,627 m. with a 6" bit, circulation was lost in fractured carbonate rocks of Paleocene age. Efforts were made to regain circulation decreasing the mud density from 1.40 to 1.12 g/cc, and pumping batches of lost circulation material without success.

On June 3, 1979, at 2:45 am, the well started flowing oil and gas, when the top of the drill collar string was on the slips, with the safety clamp on.
