Klimatilpasning i kystsonen

Arne E. Lothe
seniorforsker, SINTEF Byggforsk

Noen utfordringer for tiltak i kystsonen

Eksempel 1 - Dampskipskaia på Jelsa, Rogaland

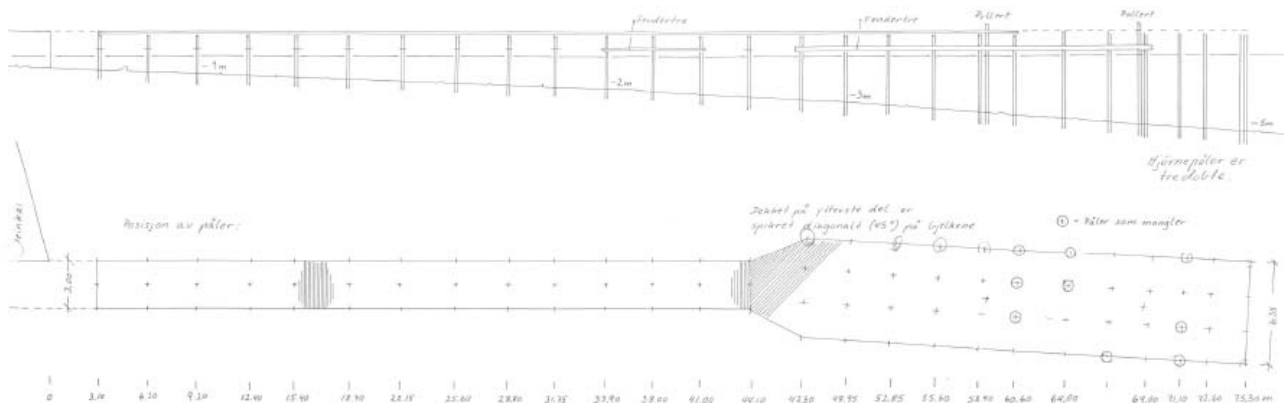
Generell tilstand:

- Pålene er i god stand. På yttreste del av kaien er de sterkt utsatt på grunn av manglende avstivning. På grunn av dybden får sjøen godt tak. Noen påler mangler. Skal kaien utvares blir de resterende sikret sideveis så snart som mulig.
- Det meste resterende, dekk, bjelker og skråttøy er i dårlig forfatning.

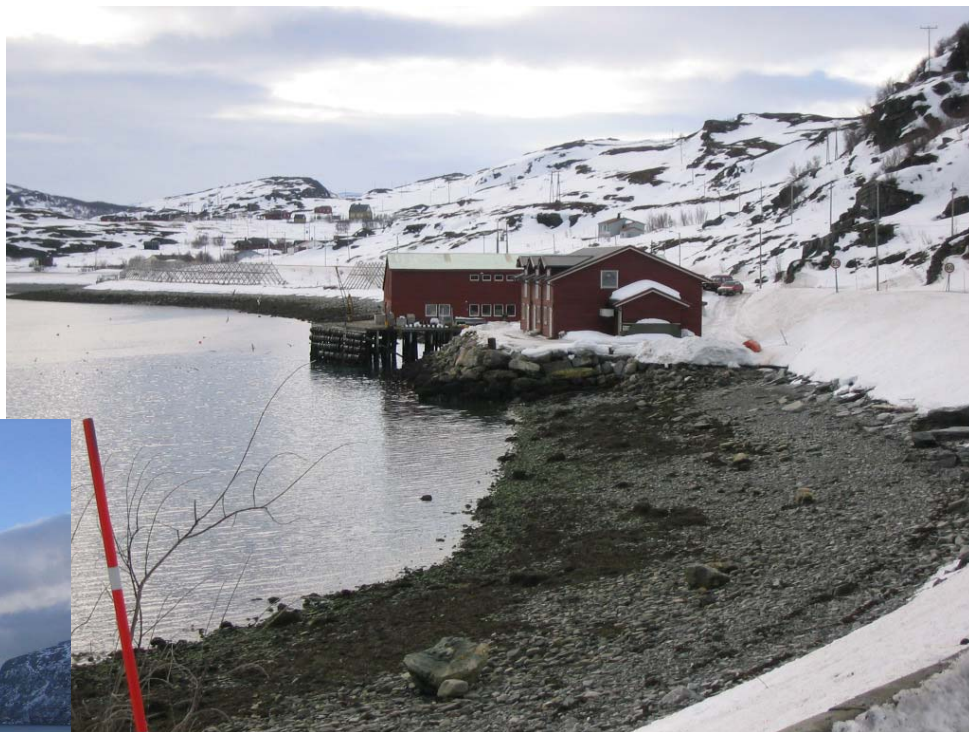
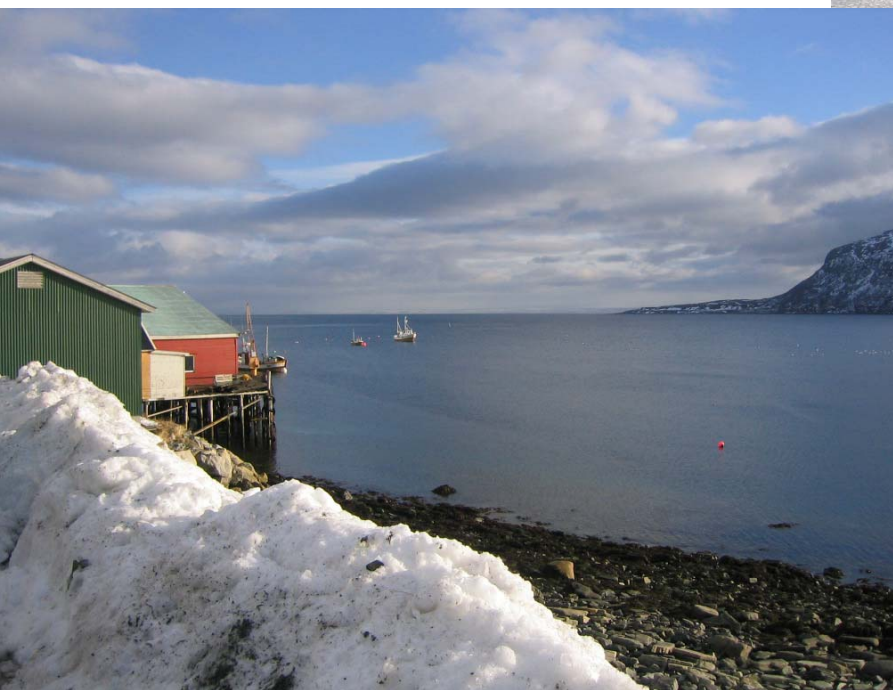
I Norge har vi kanskje tusenvis av tilsvarende kaier, boliger, bruer og annen type infrastruktur som kan være utsatt. En slik kai kan være ubetydelig, men kan likevel representere en essensiell del av en næringskjede.

Kaiene på bildene er en avgjørende del av arbeidsplassen for 20 - 30 personer.
