# Pilotprojekt zur kostengünstigen Modernisierung von Wohnblöcken nach dem Passivhausprinzip in Norwegen

Michael Klinski und Tor Helge Dokka, SINTEF Byggforsk

## 1. Das Projekt Myhrerenga: Hintergrund und Überblick

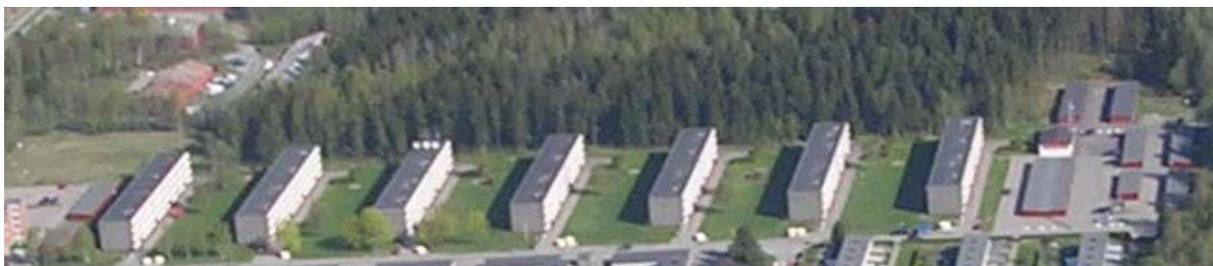
Abb. 1 Sieben gleiche Wohnblöcke, die Hauptfassaden nach Osten und Westen orientiert.

Myhrerenga ist eine Wohnungsgenossenschaft 15 Kilometer nordöstlich von Oslo mit 168 Wohnungen in sieben gleichartigen Wohnblöcken, die 1968 bis 1970 gebaut wurden. In jedem der dreigeschossigen Gebäude gibt es 24 Wohnungen, davon sechs Zweizimmerwohnungen mit 54 m<sup>2</sup> und 18 Dreizimmerwohnungen mit 68 m<sup>2</sup> Wohnfläche. Da sich immer mehr Schäden an den Fassaden zeigten und sich Bewohner über Zugerscheinungen, kalte Fußböden und schlechte Luft beschwerten, wurde das Architekturbüro Arkitektskap 2006 beauftragt, ein Konzept für eine Fassadensanierung zu entwickeln. Statt die Wärmedämmung nur ein wenig zu verbessern, schlug die staatliche Wohnungsbaubank Husbanken zusammen mit dem Bauforschungsinstitut SINTEF Byggforsk vor, die ohnehin notwendige Fassadenrenovierung für eine umfassende Modernisierung mit Passivhauskomponenten zu nutzen. Hierfür wurde ein Maßnahmenpaket entwickelt, mit dem der gesamte jährliche Endenergiebedarf (einschließlich Haushaltsstrom) von 275 – 300 auf 80 kWh/m<sup>2</sup> gesenkt und der Heizwärmebedarf um 80 – 90 Prozent auf ca. 25 kWh/m<sup>2</sup>a reduziert werden soll.

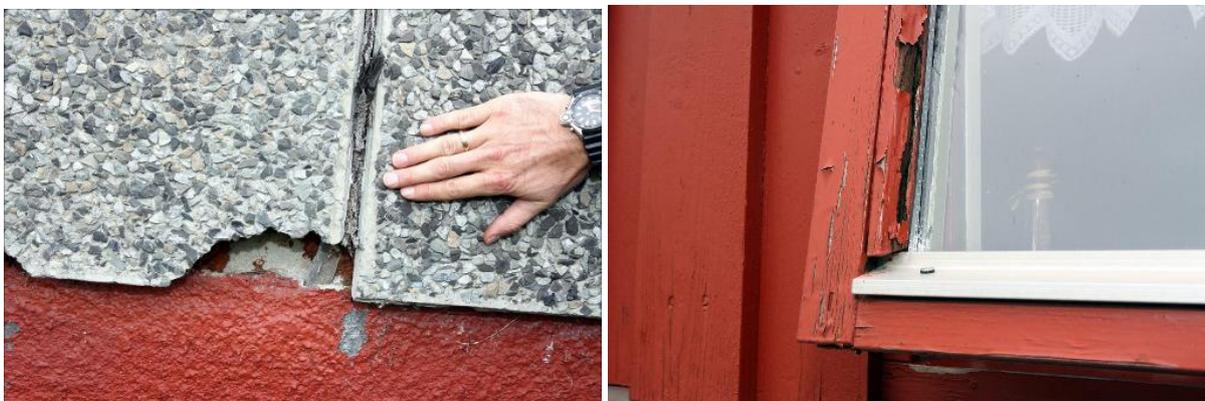
Abb. 2 Große Schäden an den Fassaden und Fensterrahmen. Fotos: Romerikes Blad.

Die Gebäude sind typisch für ihre Zeit mit Betonfertigteilen als tragende Querwände, Giebelwände, Decken und Balkone, während die Längswände aus Holzständerwänden bestehen. Das Kaltdach über der obersten Geschossdecke ist eine flach geneigte Holzkonstruktion. Das Dach und die Längswände sind mit 10 cm Mineralwolle gedämmt, die Sandwich-Giebelelemente nur mit 8 cm. Die Kellerdecken besitzen oberseitig eine Dämmung aus 5 cm Polystyrol. Die Holzfenster aus der Bauzeit wurden bereits in den 1980er Jahren durch neue mit Zweischeiben-Isolierglas ersetzt. Viele von ihnen sind dennoch in einem so schlechten Zustand, dass sie dringend ausgetauscht werden müssen.

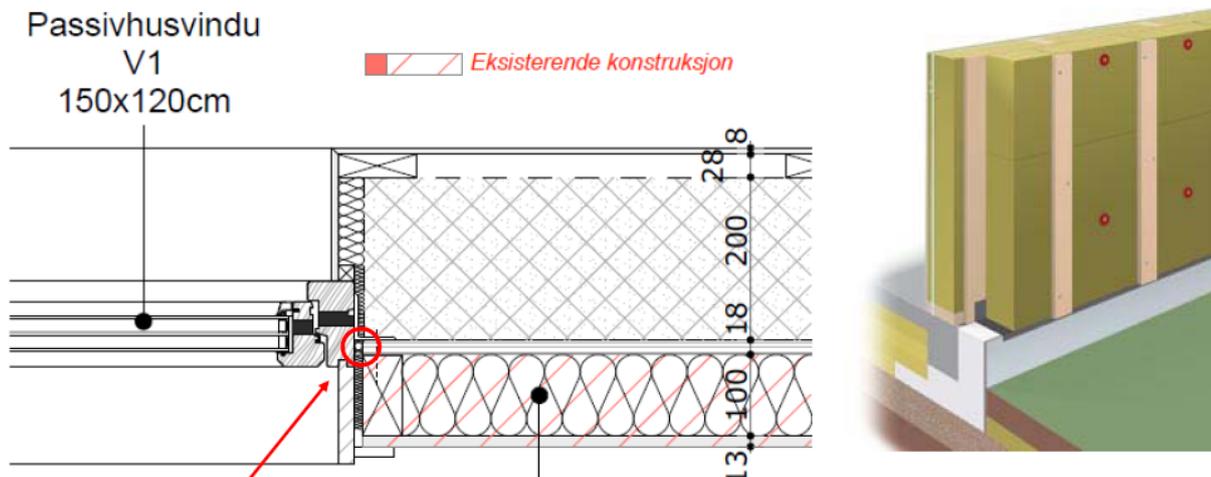
Abb. 3 Die neue Fassade der Längswände mit 20 cm Dämmung und diffusionsoffenen OSB-Platten auf der bestehenden 10 cm starken Holzständerwand. Die Fugen zwischen Fenster und OSB-Platten werden mit Klebeband abgedichtet. Illustrationen: Arkitektskap AS und Rockwool AS.

Der existierende belüftete Hohlraum im Dach wird vollständig mit loser Mineralwolle ausgeblasen, d. h. die Dämmstärke wird von 10 cm auf 45 bis 60 cm erhöht. Um die gesamte Fassade wird eine zusätzliche, ununterbrochene Dämmschicht von 20 cm gelegt; die Konstruktion ist im folgenden Absatz und in Abbildung 3 erklärt. Unter der Kellerdecke werden 10 cm starke Dämmplatten angebracht. Fenster und Balkontüren werden durch passivhausgeeignete Elemente ersetzt.

Die Fassadenbekleidung der Längswände wird entfernt, und schadhafte Dämmung in der Holzständerkonstruktion wird ausgebessert. Auf den vorhandenen Holzständern wird eine neue, diffusionsoffene Fassadenkonstruktion befestigt. Sie besteht aus OSB-Platten als luftdichte Ebene mit abgeklebten Stößen, 20 cm Mineralwollämmplatten und einer neuen Bekleidung. Die Last aus Fassadenplatten und Latten wird hauptsächlich nach oben über die Attika abgeleitet, so dass es in der Dämmschicht nur wenige minimierte Wärmebrücken gibt. Die neuen Fenster werden in der Dämmebene platziert und mit Winkeln durch die OSB-Platten an den Holzständern befestigt. Die Fugen werden mit Klebeband abgedichtet. Die Stützen für die neuen Balkone werden außerhalb der Fassade sowie zwischen Dämmung und Bekleidung angeordnet. An den Giebelwänden werden die gleichen Dämmplatten zwischen den vorhandenen Betonelementen und einer neuen gemauerten Vorsatzschale angeordnet. Auf den Betonelementen wird zuvor eine diffusionsoffene Luftdichtungsbahn verlegt.
