# Energikonsepter for oppgradering av boligblokker

*-Myhrerenga og Tollåsenga*

REBO 09.04.2013 Tommy Kleiven, siv.ark. dr.ing.

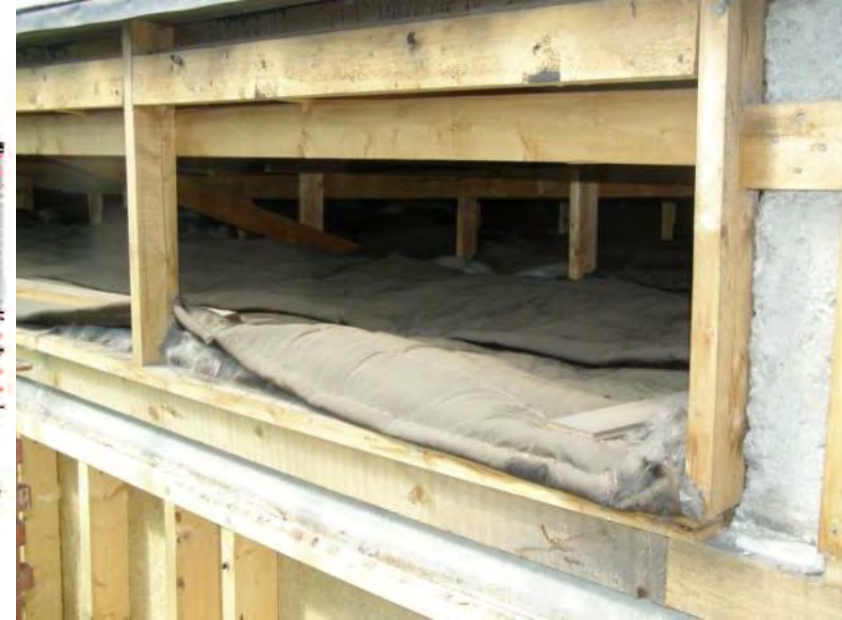
# Luft- og vindtetting etter diskusjon på byggeplassen

Lufttetting: ○

Lufttetting både OSB – karm og mellom etasjene

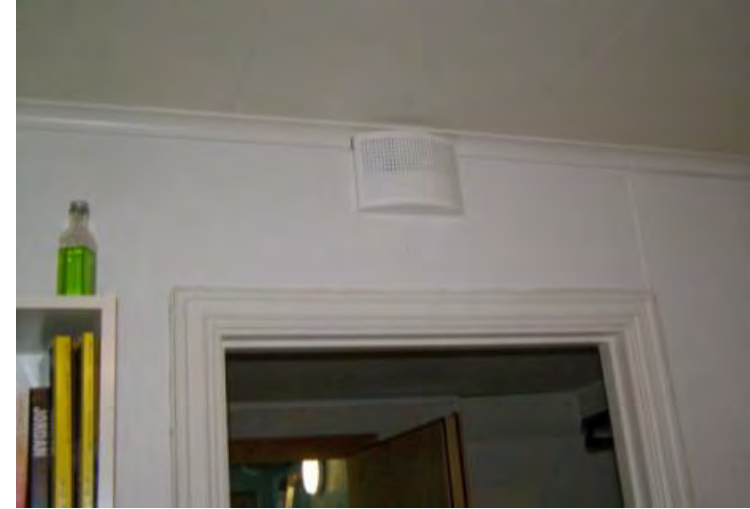
# Balansert ventilasjon

- 1 aggregat i kjelleren per blokk
- Motstrømsvekslere med effektiv temperaturvirkningsgrad  $\eta = 79\%$   
vifteeffekt  $SFP = 1,4 \text{ kW/m}^3/\text{s}$
- Bruker gammel søppelsjakt og eksisterende avkastsjakt

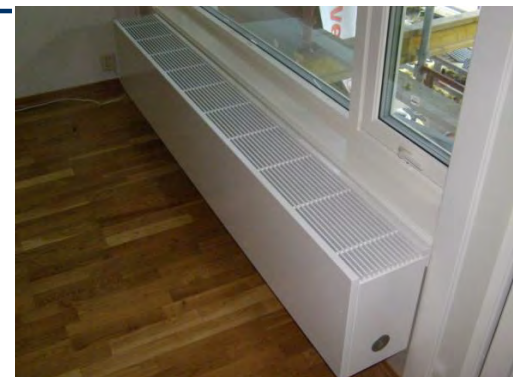
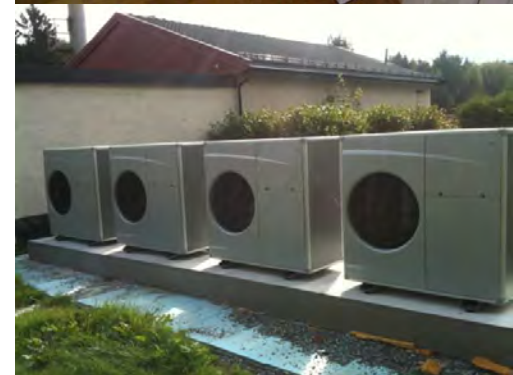
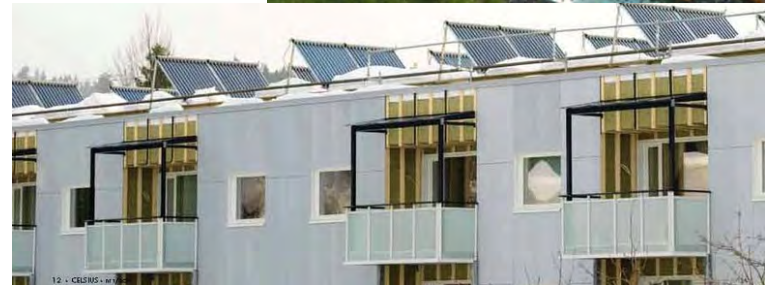
# Oppvarmingssystem og energisentral

- Kun én ny radiator i hver stue (1-1,5 kW) + eksisterende på bad med termostatventil
- Installering av 4 luft-til-vann varmepumper (60% av varmebehovet)
- Suppleres med 44 vakuumsofångere på tak (10% av varmebehovet)
- En av de eksisterende el-kjelene beholdes som spisslast
- Eksisterende distribusjonssystem brukes
- Individuell måling og avregning av energi (el og varme)

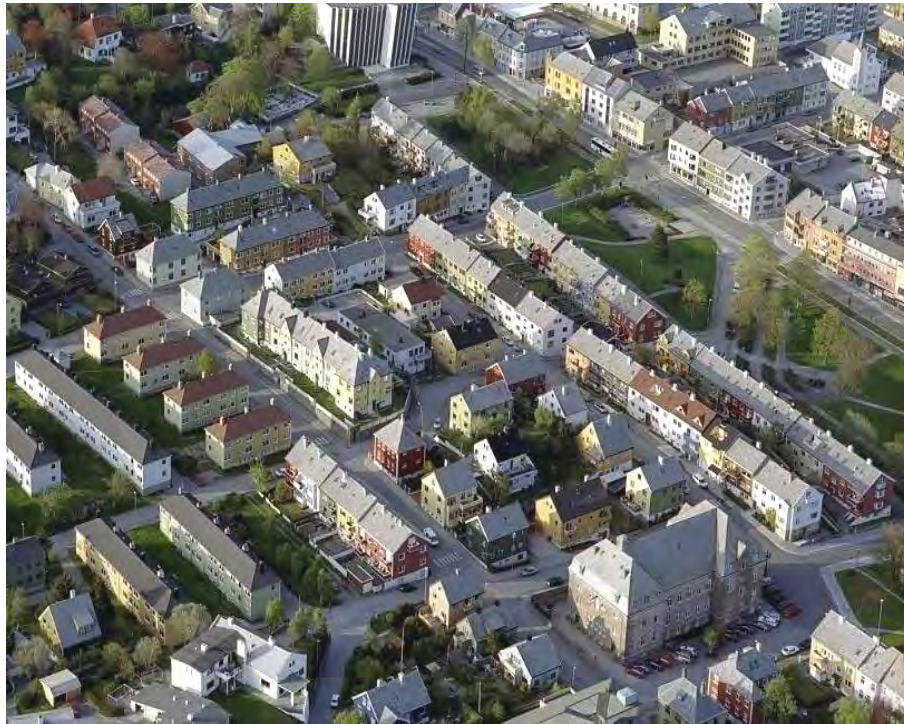
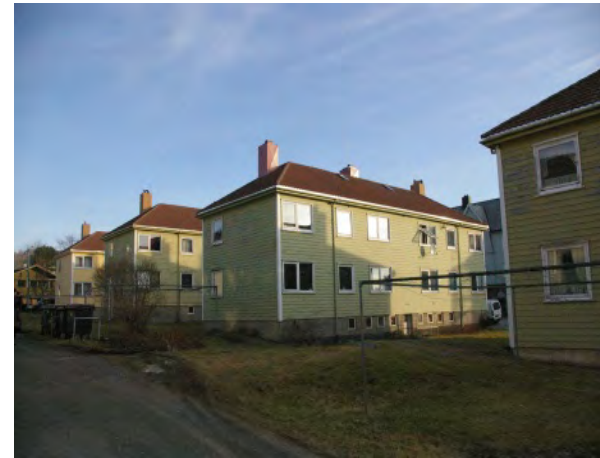
# Tollåsenga, Kristiansund kommune

Borettslag bygget 1943-45. Skal oppgraderes.

- 9 bygninger a 2 etasjer + kjeller. 108 leiligheter totalt.
- 1-, 2-, og 3-roms leiligheter på 36m<sup>2</sup> og 66m<sup>2</sup> (lange-hus) og 26, 32 og 53m<sup>2</sup> (korte-hus)

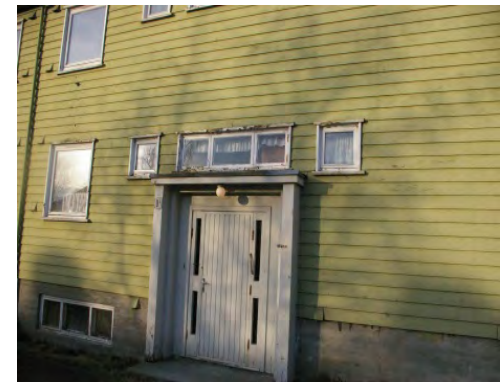
## To oppgraderingsnivå med tørr byggeprosess

Passivhusnivå - prefabrikkerte elementer

TEK 10 nivå - plassbygging under telt

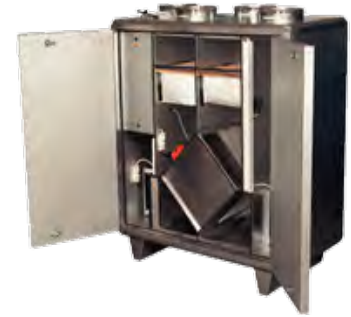
# Tekniske installasjoner

- Sentral balansert ventilasjon med varmegjenvinning i form av en motstrømsveksler
- Natt- og helgesenking av innnetemperatur
- Tiltak som eliminerer bygningens behov for lokal kjøling
- Avtrekk fra kjøkkenhette føres direkte ut gjennom yttervegg

- Luft/vann varmepumpe til romoppvarming og varmt vann. Varmepumper og akkumuleringstanker plasseres på loft.
- Varmeutgiftene fordeles likt mellom leieboerne etter en arealnøkkel
