# VA-dagene i Midt-Norge

## **Sikker drift av pumpestasjoner ved ekstraordinære værforhold**

Geir Baustad  
Fagansvarlig VA  
Stjørdal kommune

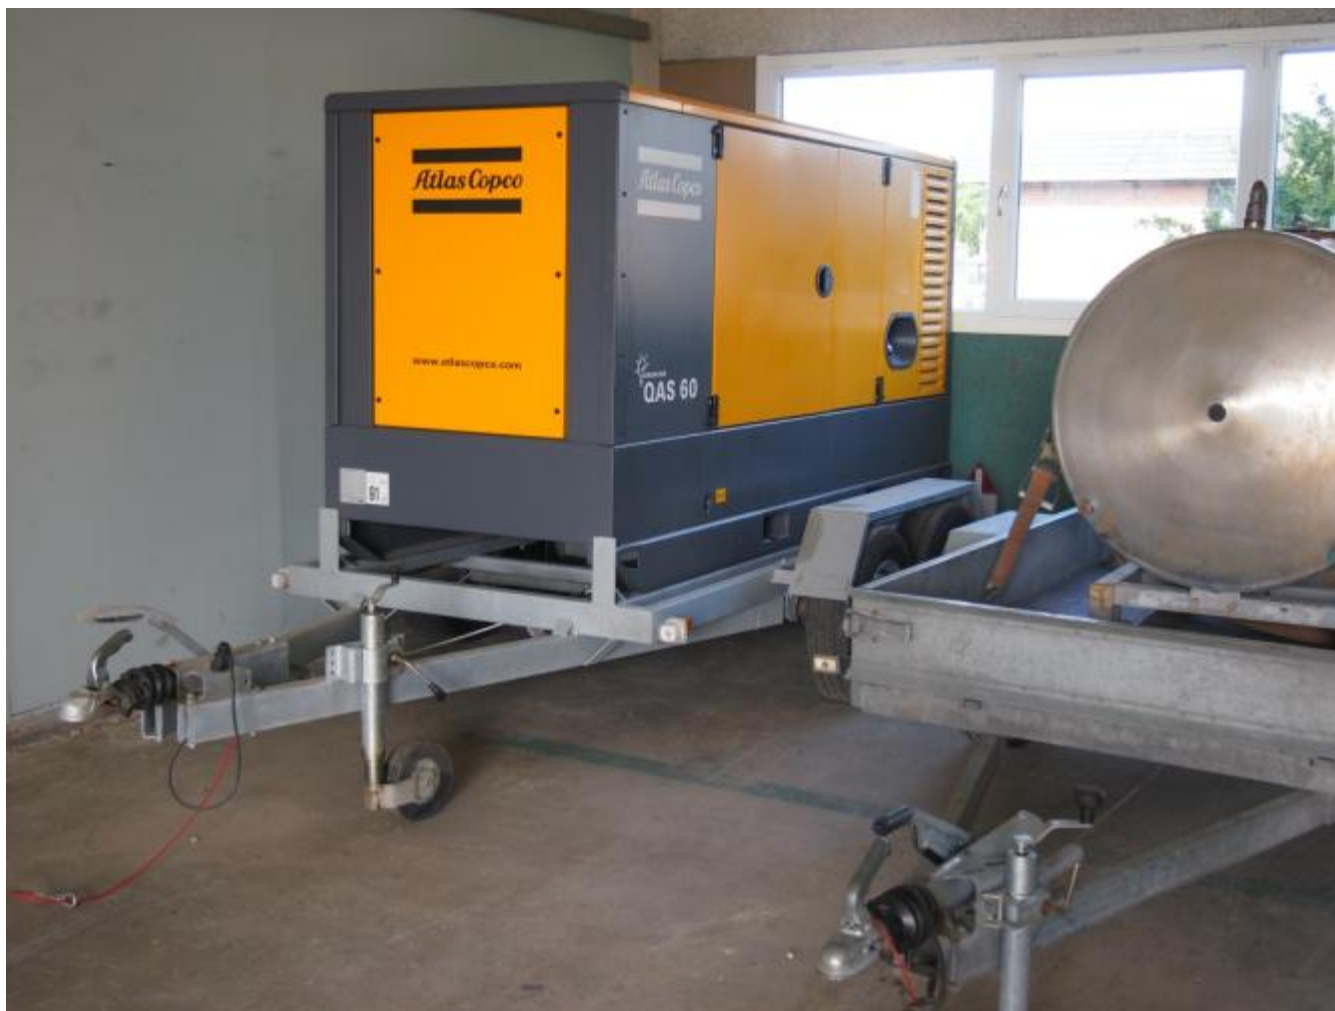
- **Mobilt aggregat**

- **Nødstrømsaggregater/nødstrøm**
- **Mobilt nødstrømsaggregat ca. 50 kW / 230 V**
- **Stasjonært nødstrømsaggregat ca. 15 kW  
Lillemoen APS og OPS**
- **Mobilt nødstrømsaggregat ca. 50 kW / 400 V**
- **Stasjonært nødstrømsaggregat ca. 50 kW**
- **Trykkreduksjon byttes mot strømgenerator**

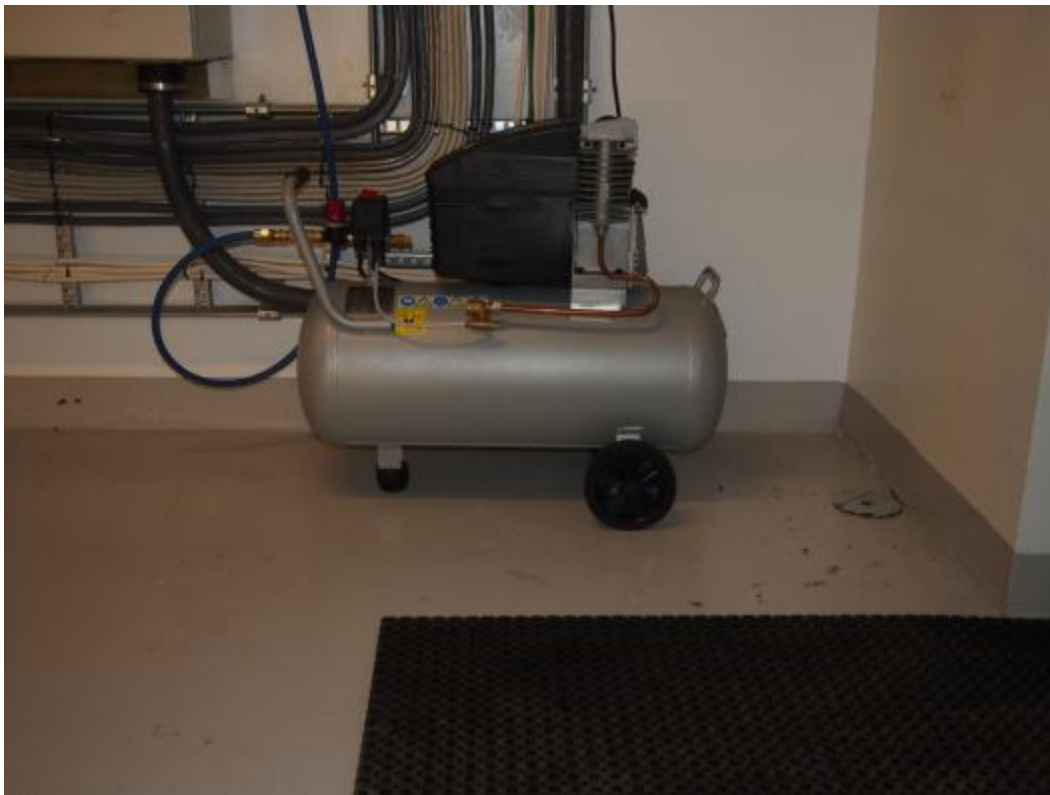
# **Lillemoen APS/OPS**

## **Trykkluft for enkel åpning og lukking av spjellventiler (by - pass)**

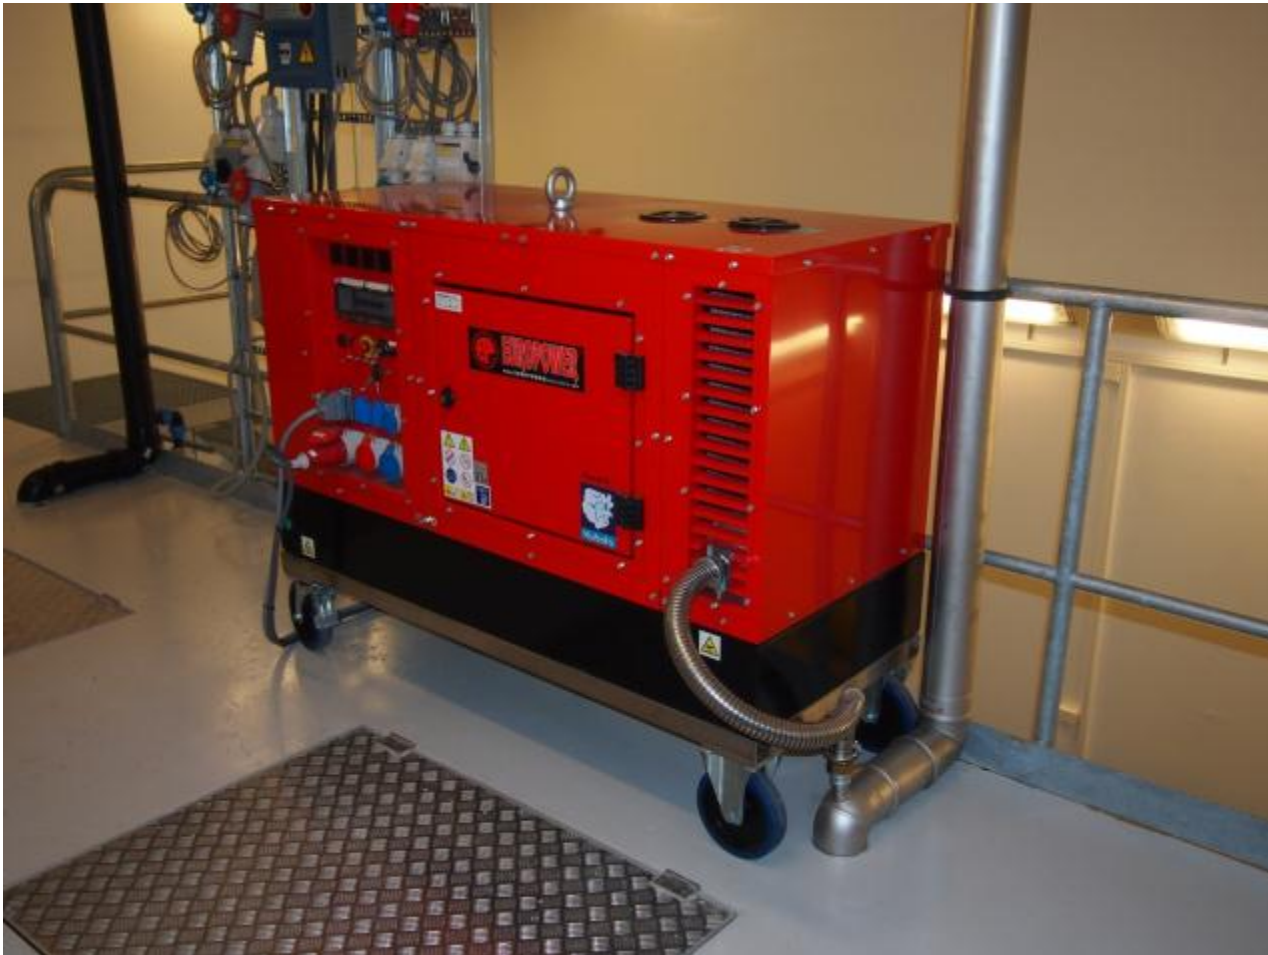
## – Stasjonært aggregat i Lillemoen APS/OPS

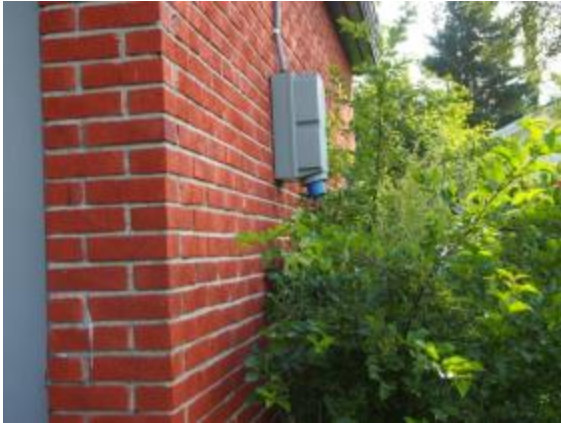
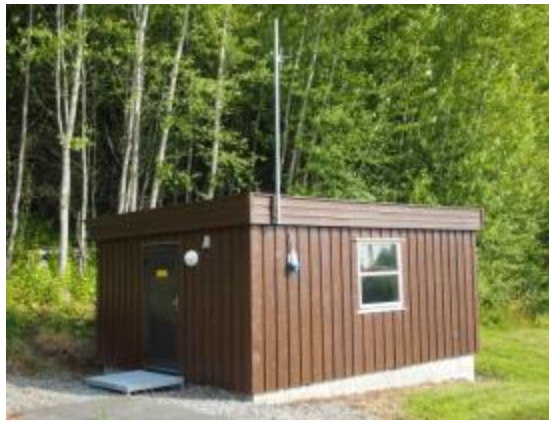
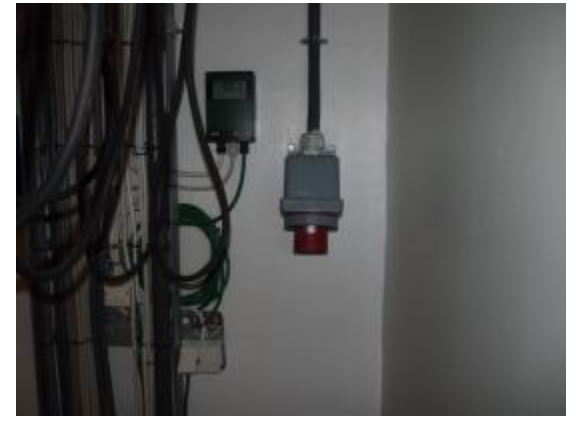
- **Klargjorte stasjoner for direkte tilkobling av nødstrømsaggregat, eksempler**

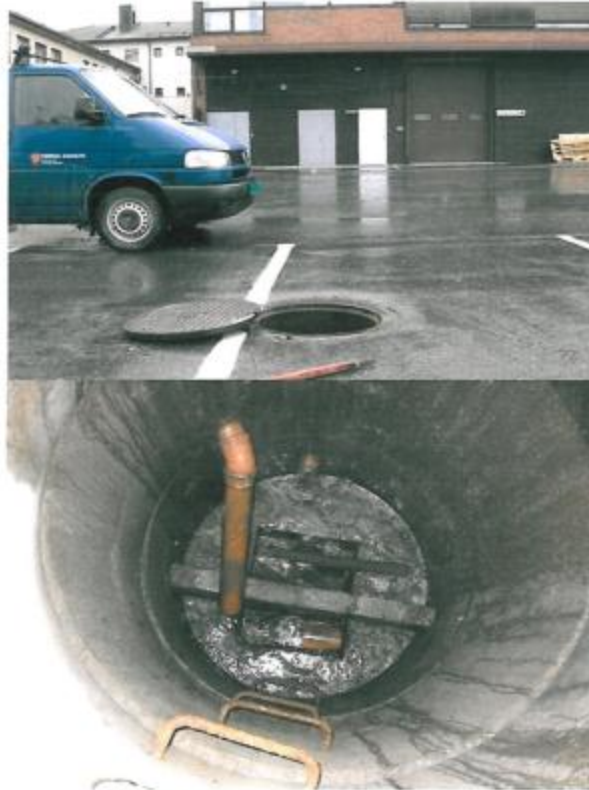
## Gamle felleskummer

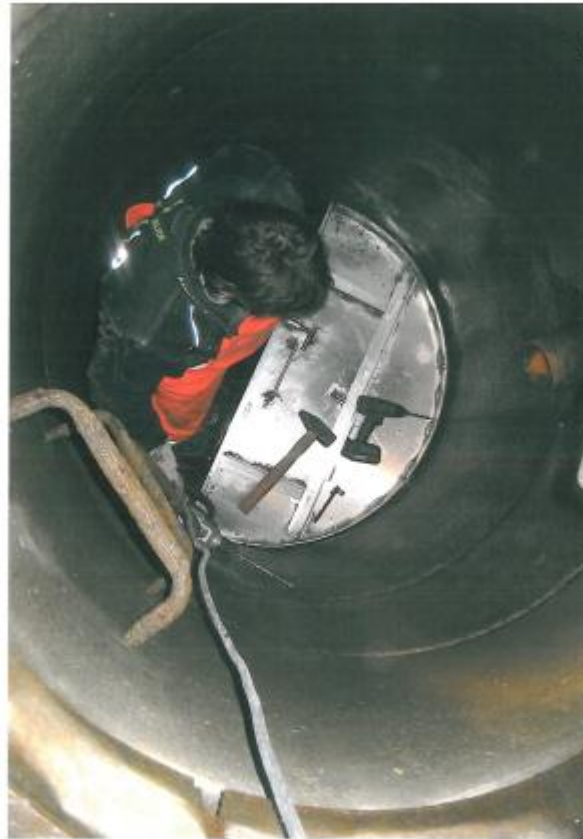
## Eksempel på tiltak på avløpsnettet
