## ENERGIEFFEKTIVISERING VID RENOVERING AV REKORDÅRENS FLERBOSTADSHUS

© copyright Björn Berggren, Ulla Janson, Henrik Sundqvist, Skanska Teknik och Avdelningen för Energi och ByggnadsDesign.  
Lund/Malmö 2008  
Rapport nummer EBD-R—08/22  
Energieffektivisering vid renovering av rekordårens flerbostadshus  
Avd för Energi och ByggnadsDesign, LTH/ Lunds Universitet  
Skanska Teknik, FoU/Skanska Sverige AB  
ISBN-978-91-85147-32-8

Energieffektivisering vid renovering av rekordårens flerbostadshus är framtagen under 2007 - 2008 i samarbete mellan Skanska Teknik, Malmö och Energi och ByggnadsDesign på Lunds Tekniska Högskola. Projektet är finansierat av SBUF och Energimyndigheten.

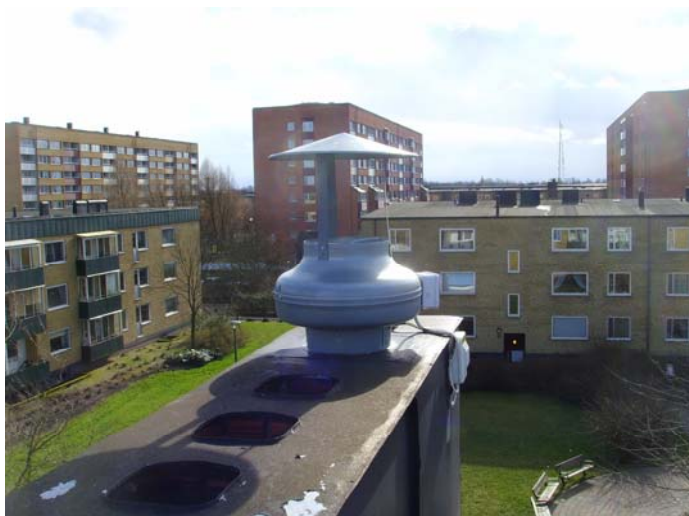
*Figur 4.2 "Förstärkt självdrag"*

Lägenheterna ventileras med hjälp av självdrag. För tvättstugorna har självdraget förstärkts genom att små fläktar monterats på taket, se figur 4.2. Utgår man från statistiken presenterad i kapitel 2 så är valet av en trevåningsbyggnad med tegelfasad mycket typiskt för tidsperioden. Dock är denna byggnad platsbyggd och inte prefabricerad. Självdrag är också vanligt i denna typ av byggnad liksom uppvärmningen med fjärrvärme.

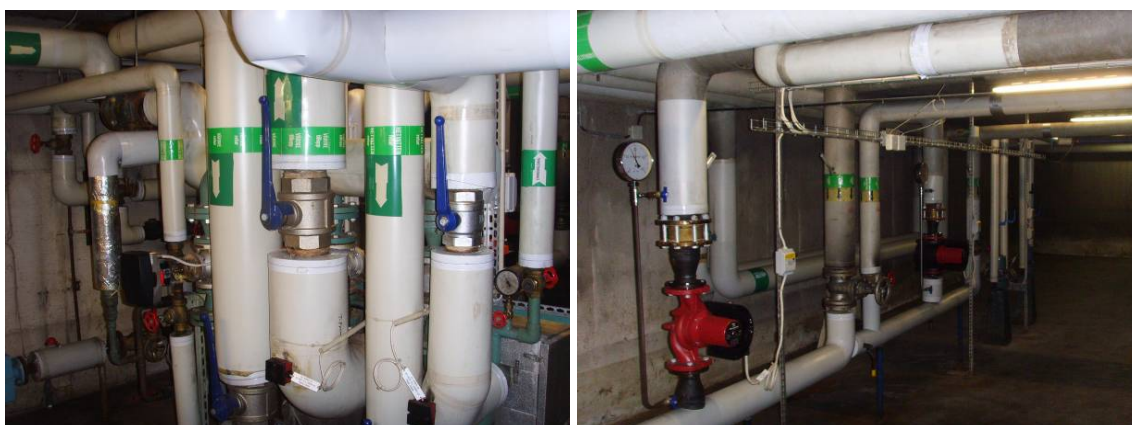
*Figur 4.3 Undercentral*

Byggnaderna värms med fjärrvärme, undercentralen är i gott skick, se figur 4.3. Samtliga plan utom källarplan värms.

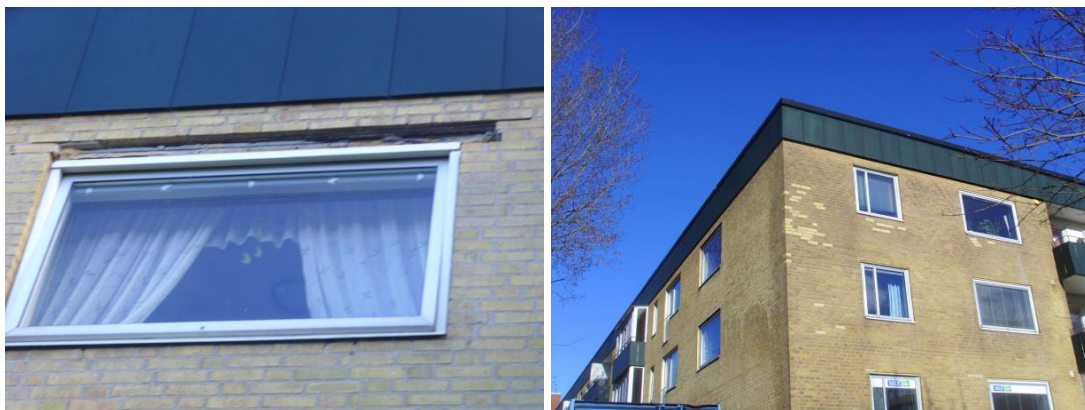
*Figur 4.4 t v – ny balk monteras ovan fönster. T h – vissa tegelstenar har utsatts för frostsprängning och byts ut*

Byggnaderna är i gott skick, med visst renoveringsbehov av fasadteglet placerat ovan fönster. Frostsprängda tegelstenar byts ut och ovan fönster monteras nya balkar, se figur 4.4. Ovan isolering på vindbjälklag har rester från den senaste renoveringen av tak ej städats undan, se figur 4.5. Vid balkongernas anslutning mot yttervägg noteras även vissa sättningar, se figur 4.6.

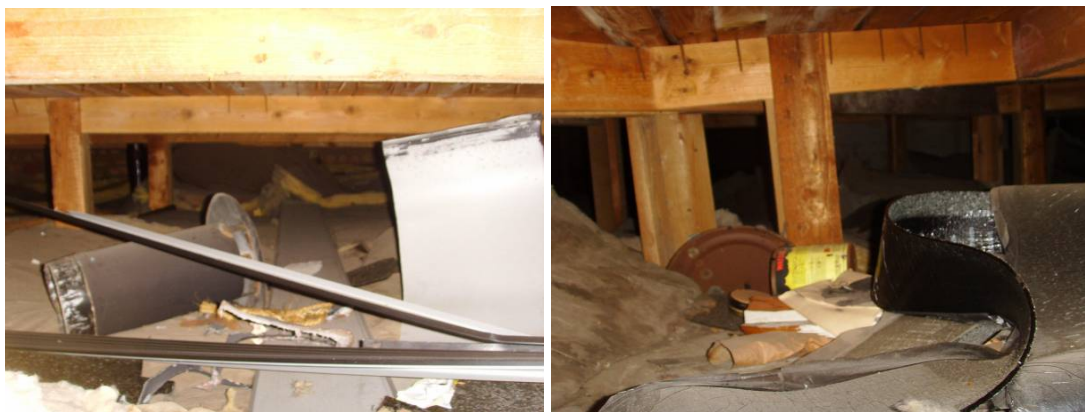
*Figur 4.5 Vindsbjälklag Kroksbäck*

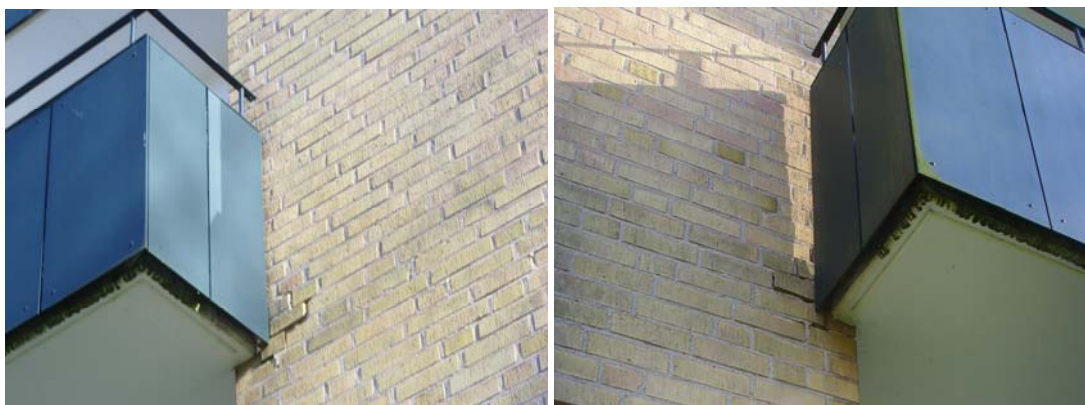
*Figur 4.6 Sättningar vid balkonger*
