# Vinduer må tåle regn – gjør de det?

## Ja, gode vinduer tåler regn

Sivert Uvsløkk  
SINTEF Byggforsk

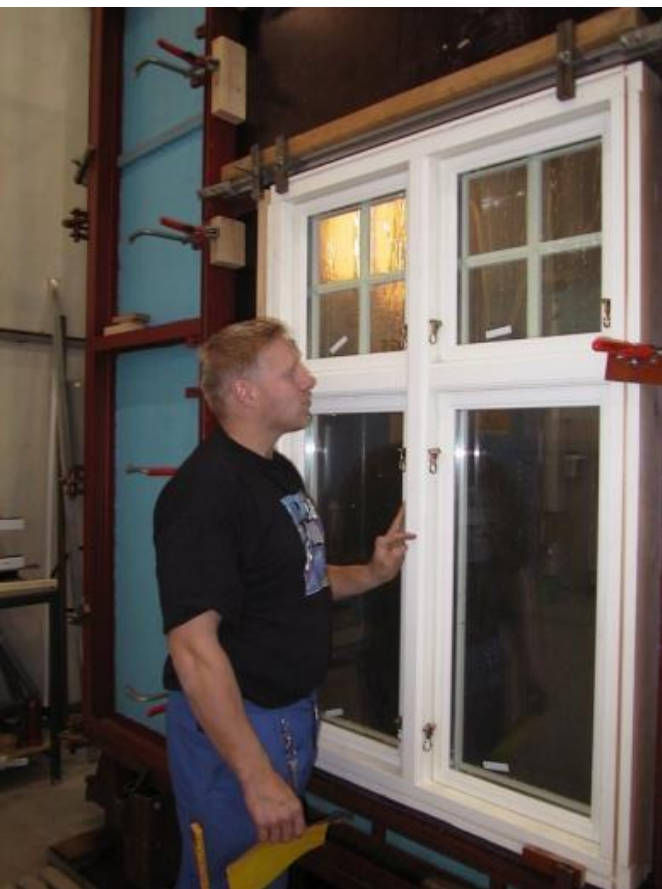
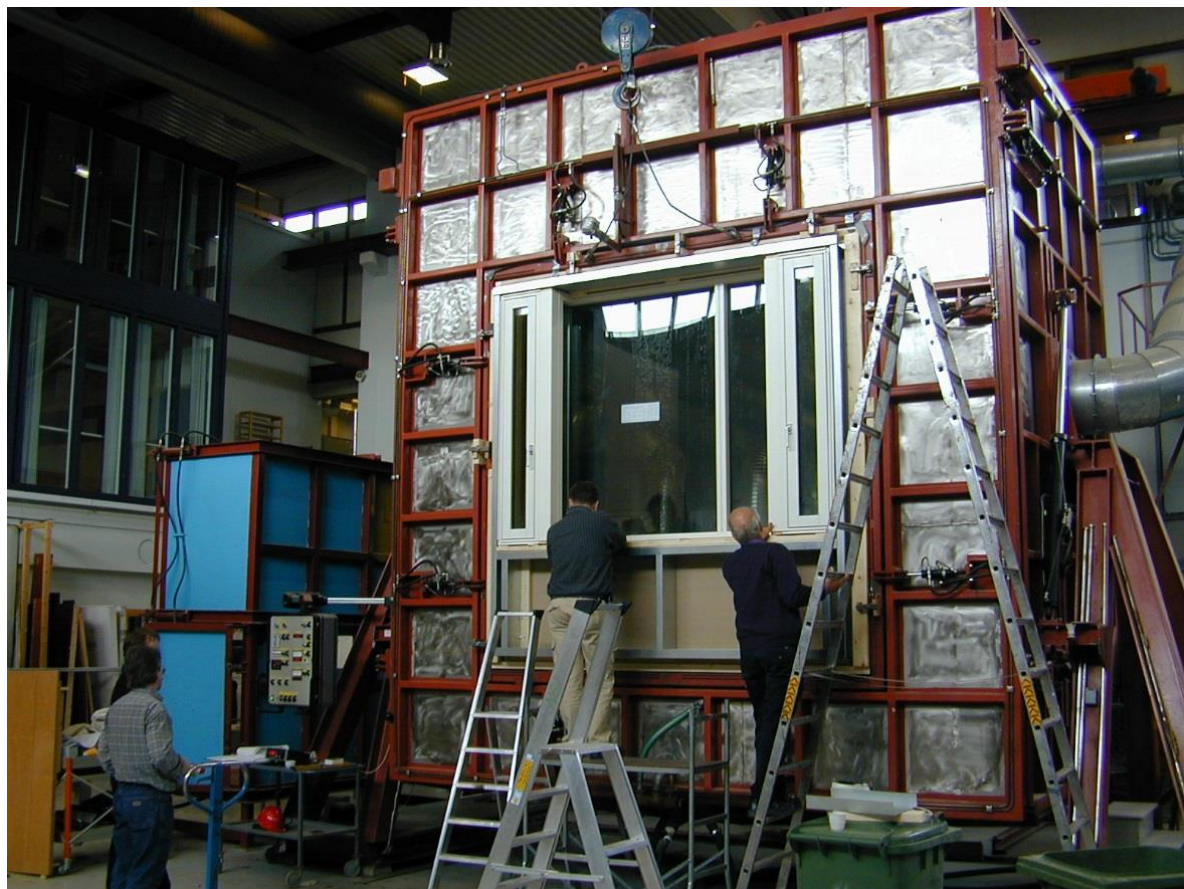
De fleste norske vindusprodusentene får testet regntettheten til sine produkter årlig ved SINTEF Byggforsk sitt laboratorium i Trondheim

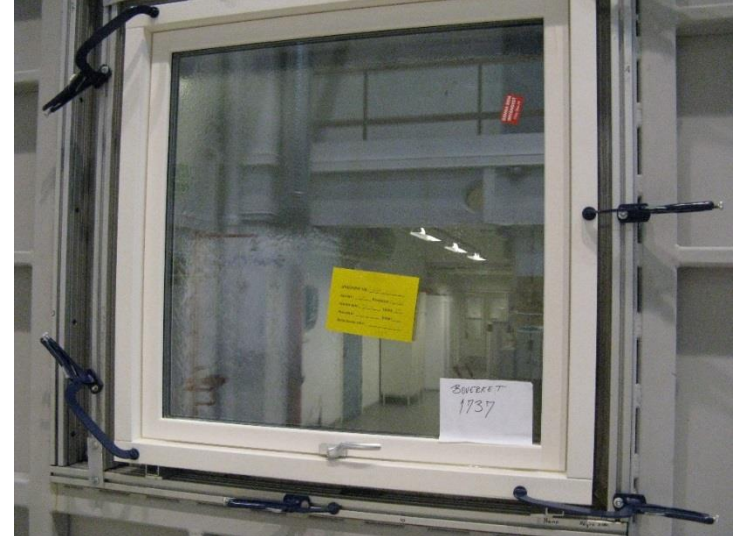
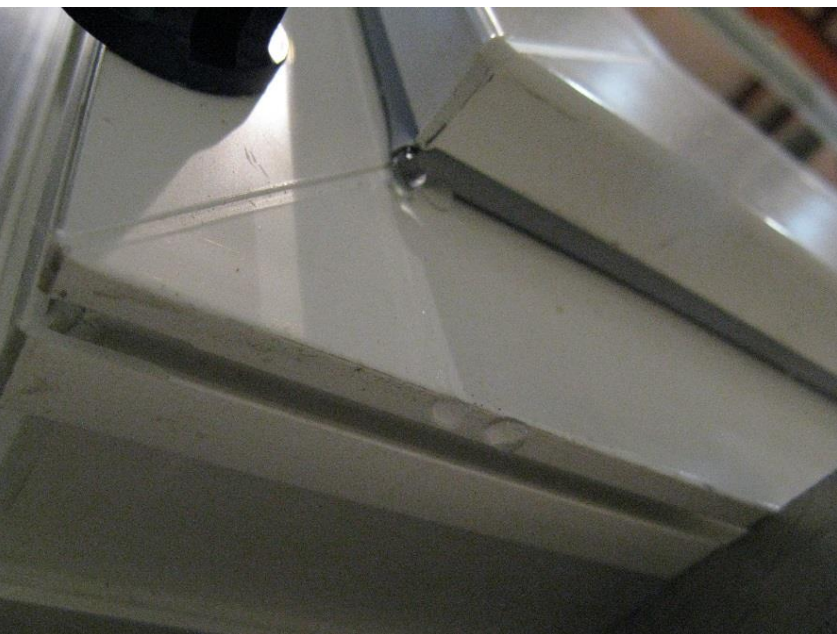
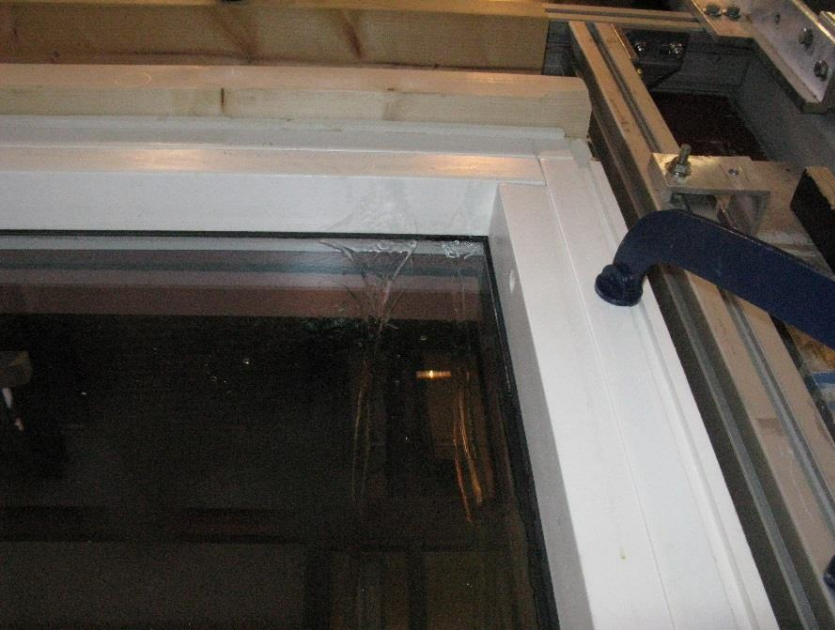
Lekkasje mellom ramme og karm  
pga. for dårlig tettelisteskjøl og/eller  
lav karmfals

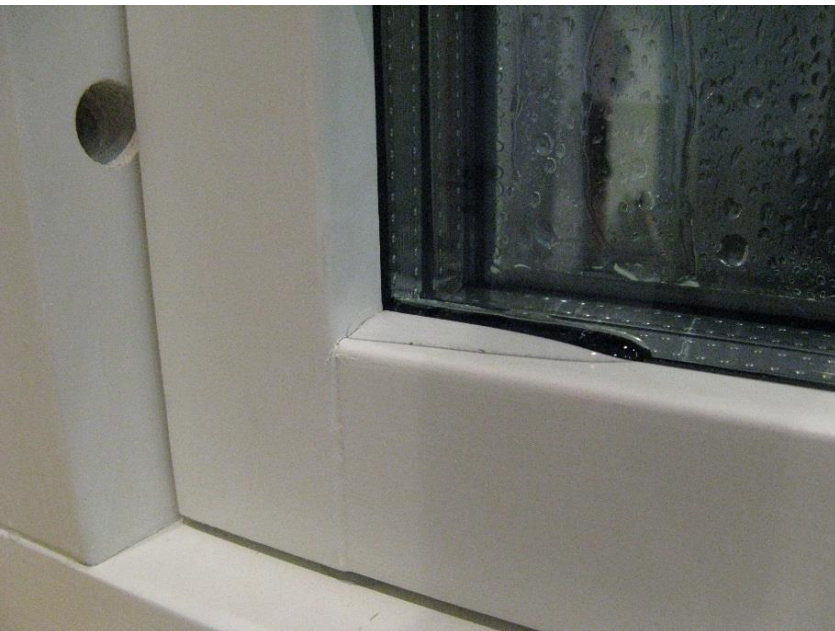
Lekkasje mellom rute og ramme  
pga. for dårlig klem mot  
glassingspakningene

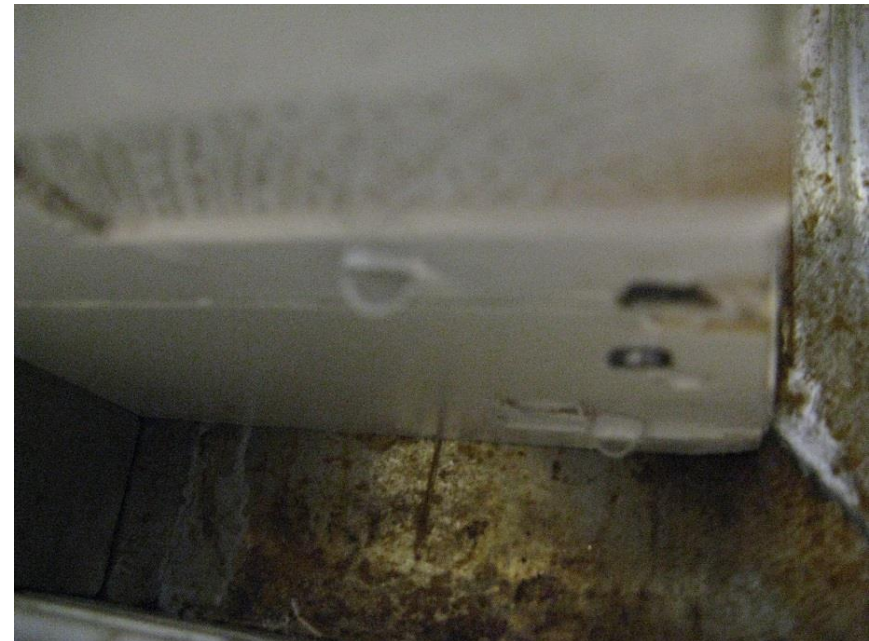
Lekkasje mellom tapp og sliss i  
karmhjørnet pga. dårlig  
tilpasning eller for lite lim

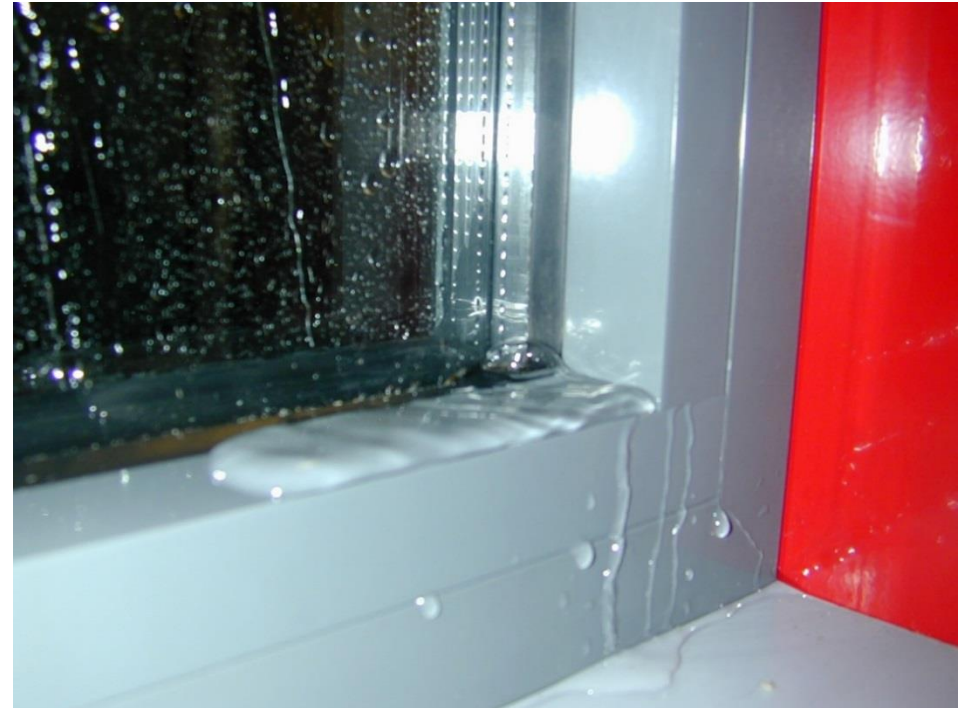
# Innadslående aluminiumsvindu

- lekkasje mellom rute og innvendig glassingslist

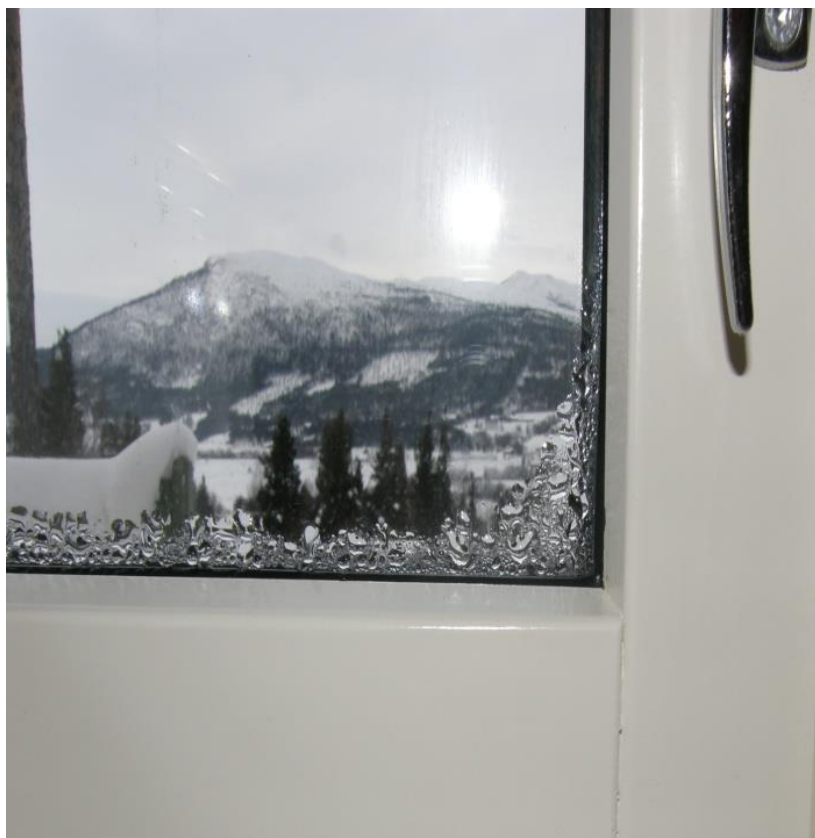
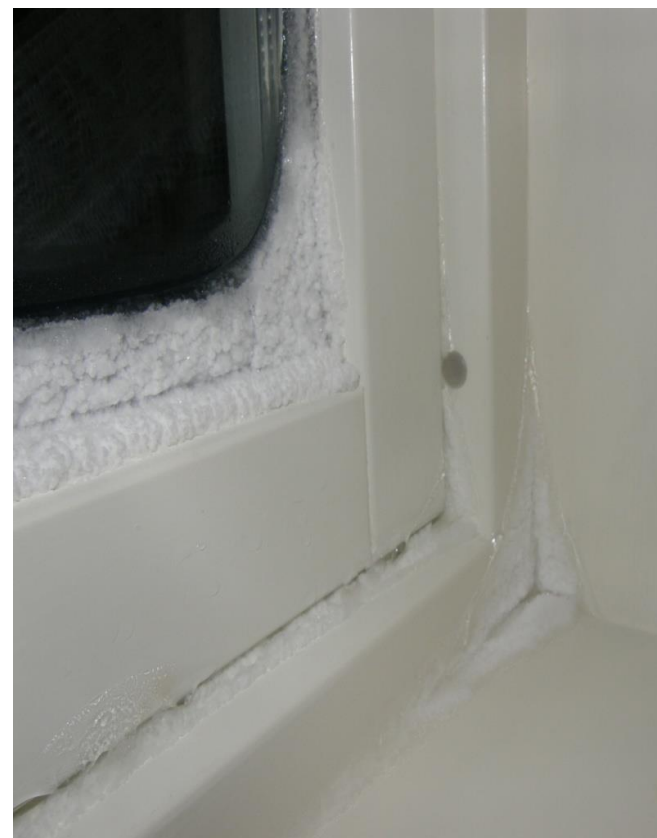
Vinduer kan også fuktes opp innenfra  
ved kondens langs rutekanten

Det skyldes vanligvis ***høy luftfuktighet***  
pga ***mangelfull ventilasjon***

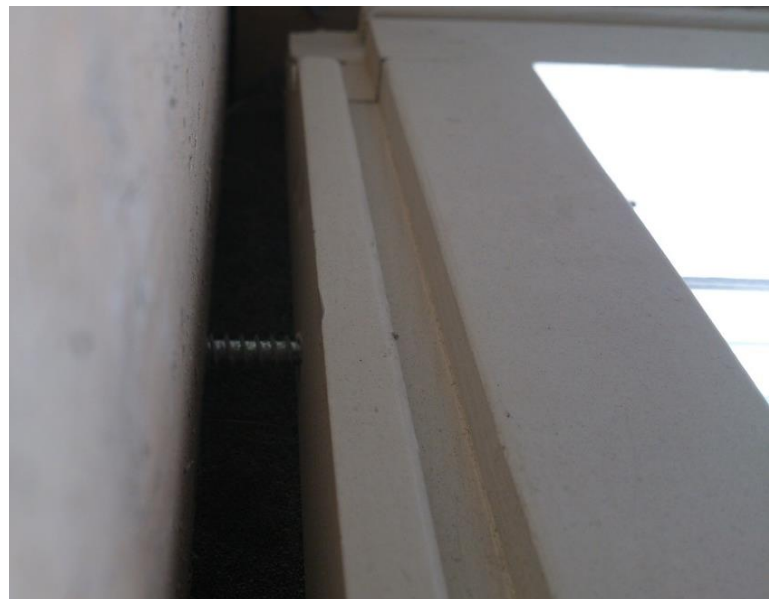
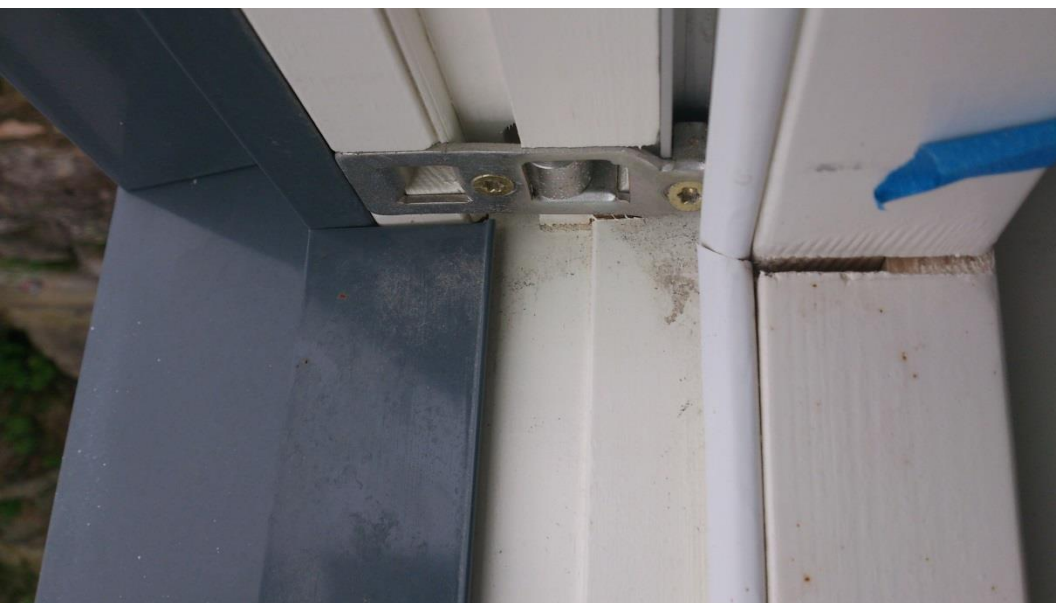
- Vanlig skrue eller spiker
  - gir dårlig justeringsmulighet
  - krever nøye tilpassede støtteklosser
- hvis ikke fører det lett til at sidekarmen trekkes ut av bunnkarmen

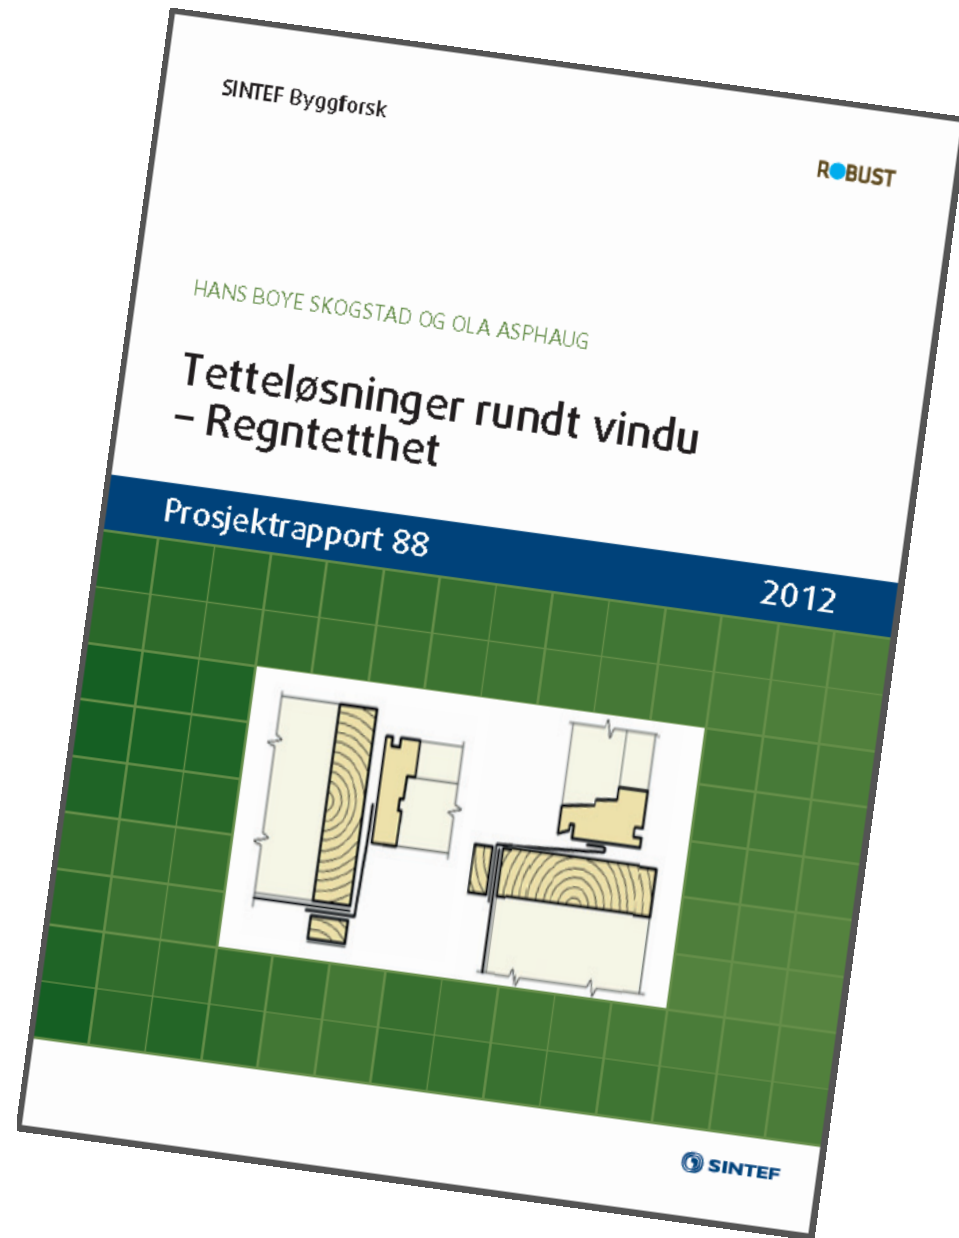
# Noen resultater fra regntetthetsprøving i laboratoriet

Alle resultatene er fritt tilgjengelige i **Prosjektrapport 88** fra 2012

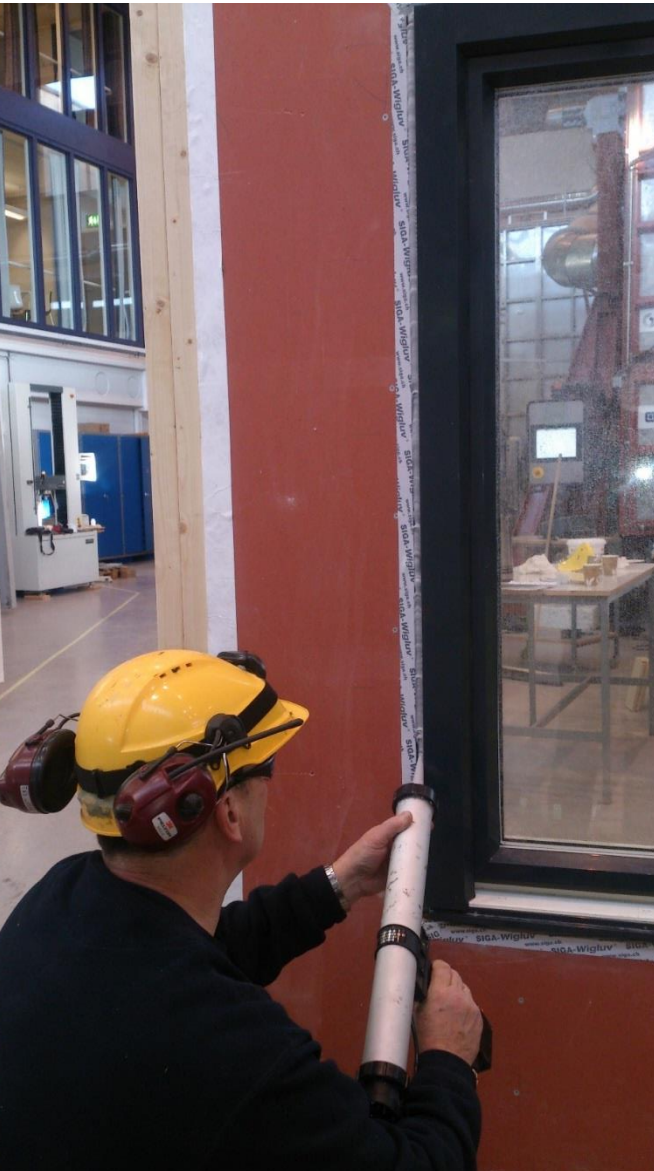
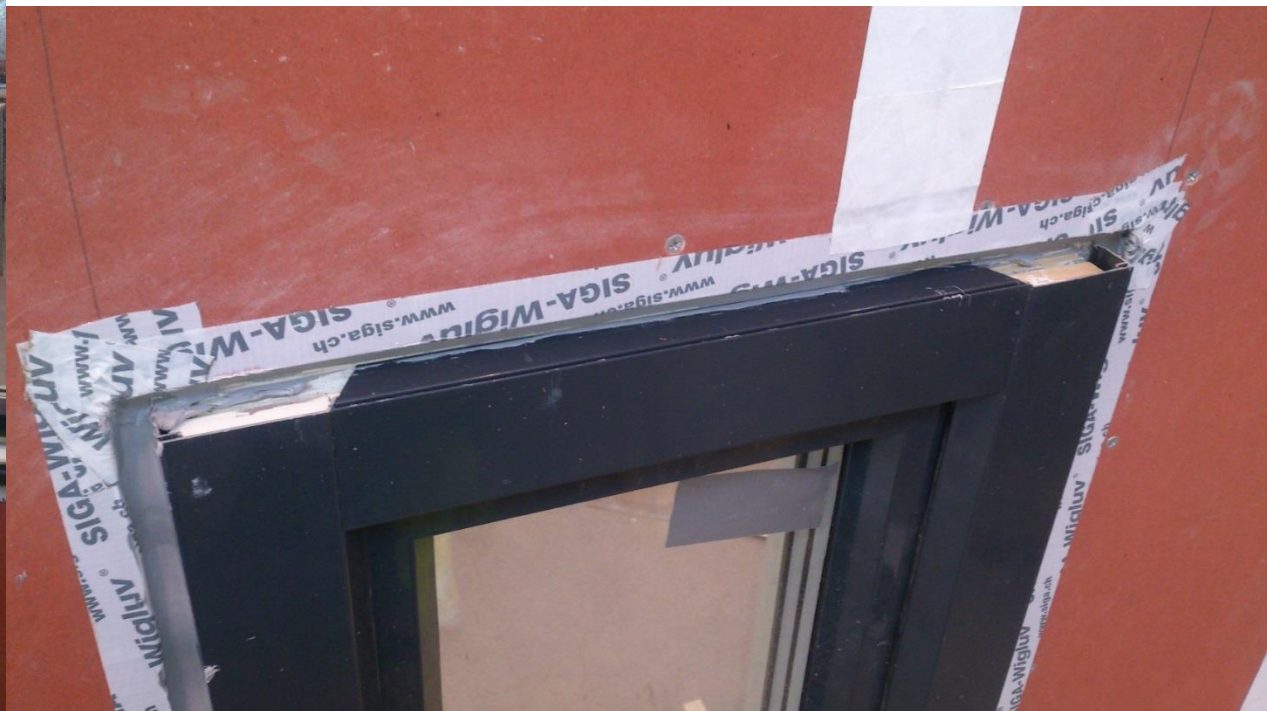
## Laboratorieprøving av opprinnelig fugeløsning og to utbedringsmetoder

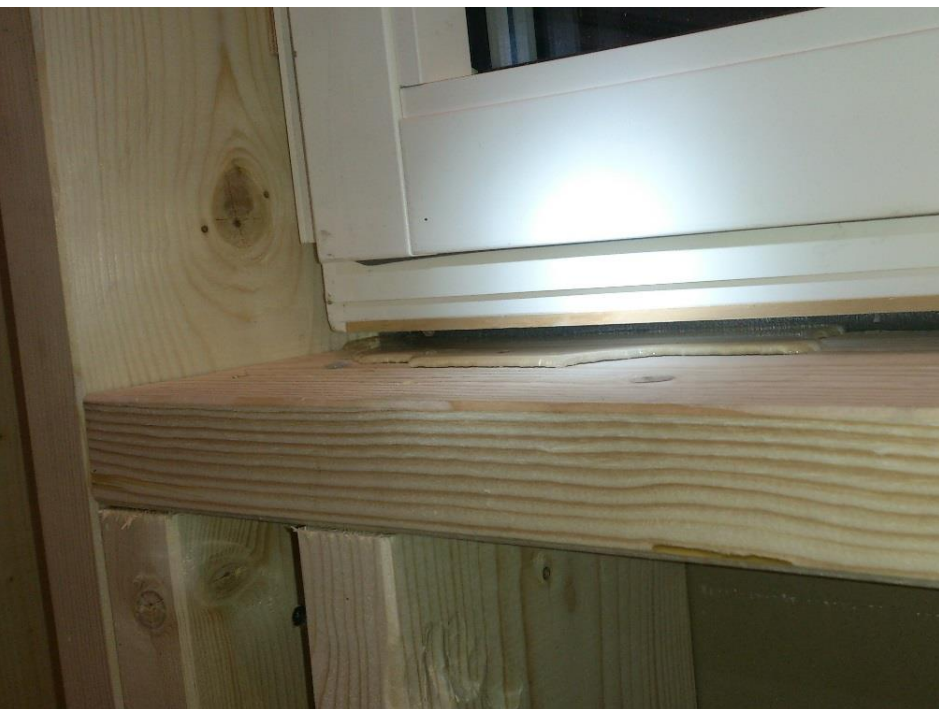
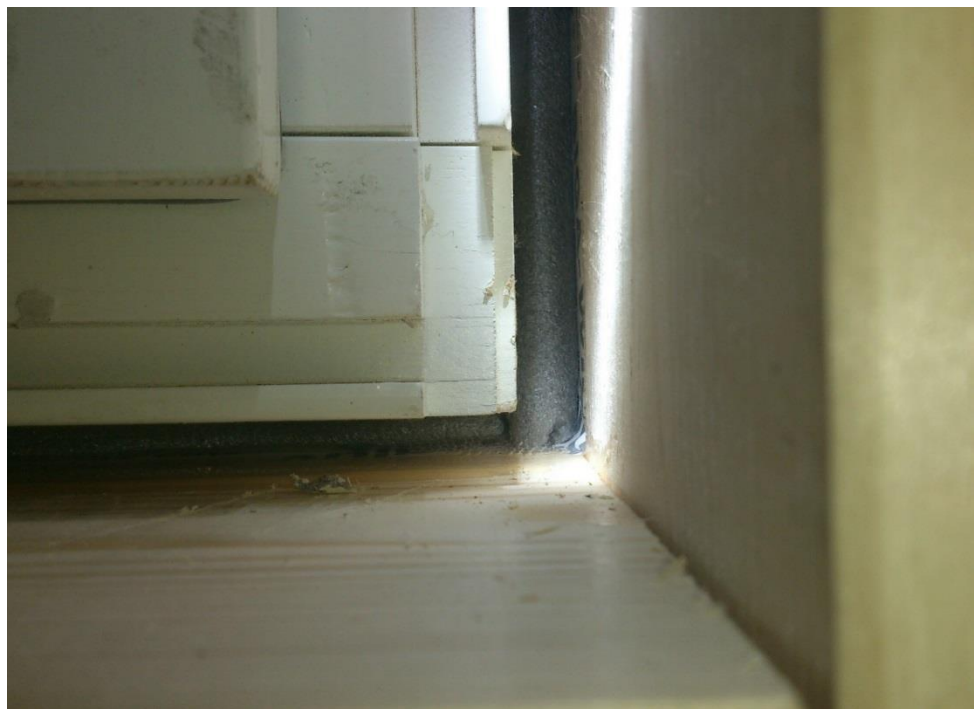
Regntetthetsprøvingen av opprinnelig fugetetting  
- tilsvarende lekkasje i lab. som i bygningen  
det kommer vann ned på losholten ved begge sidekarmene

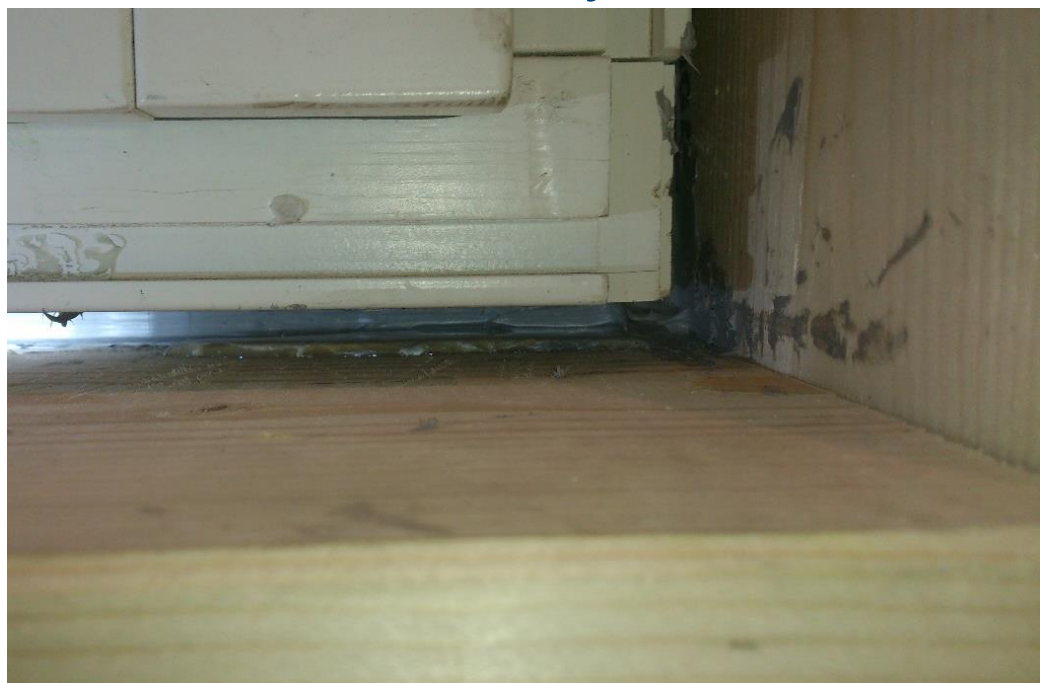
Utbedret med mer *fugemasse*  
- fortsatt noe lekkasje

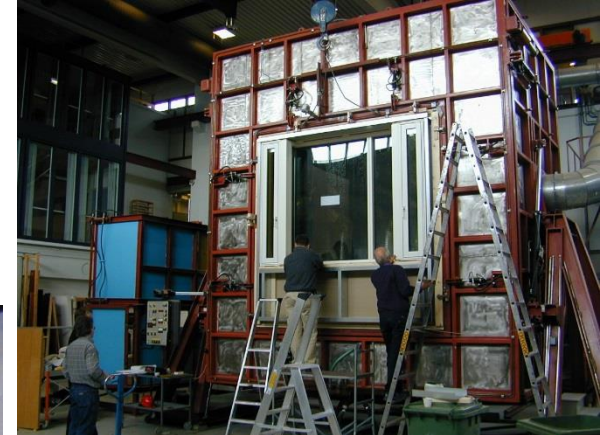
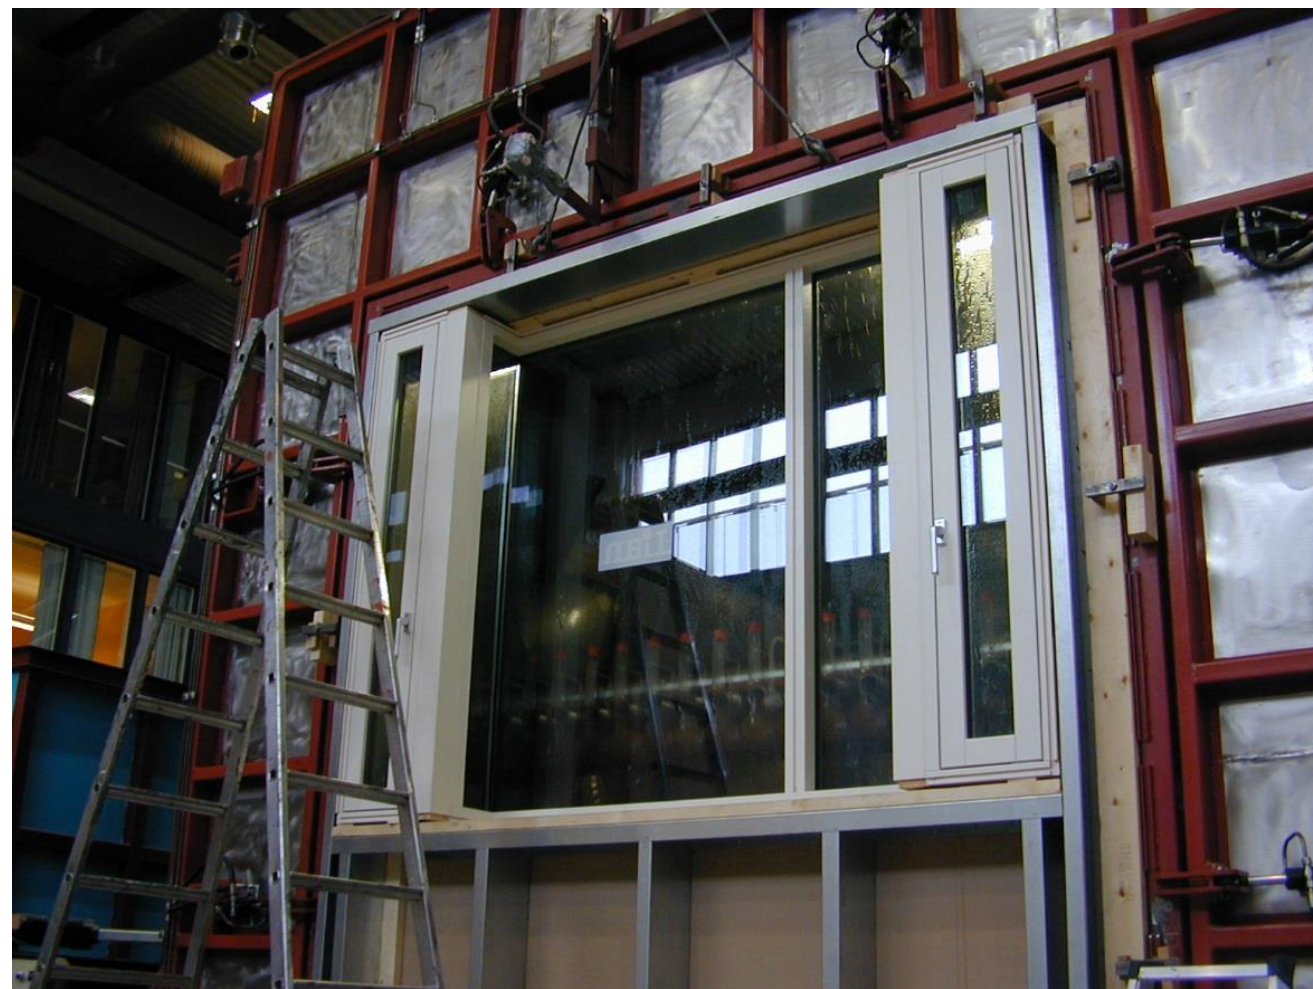
Nye løsninger bør prøves *før* de tas i bruk  
- her et "tredimensjonalt" vindusfelt
