# Vannforsyningen i Kristiansund

-Hvor sikker er  
den?

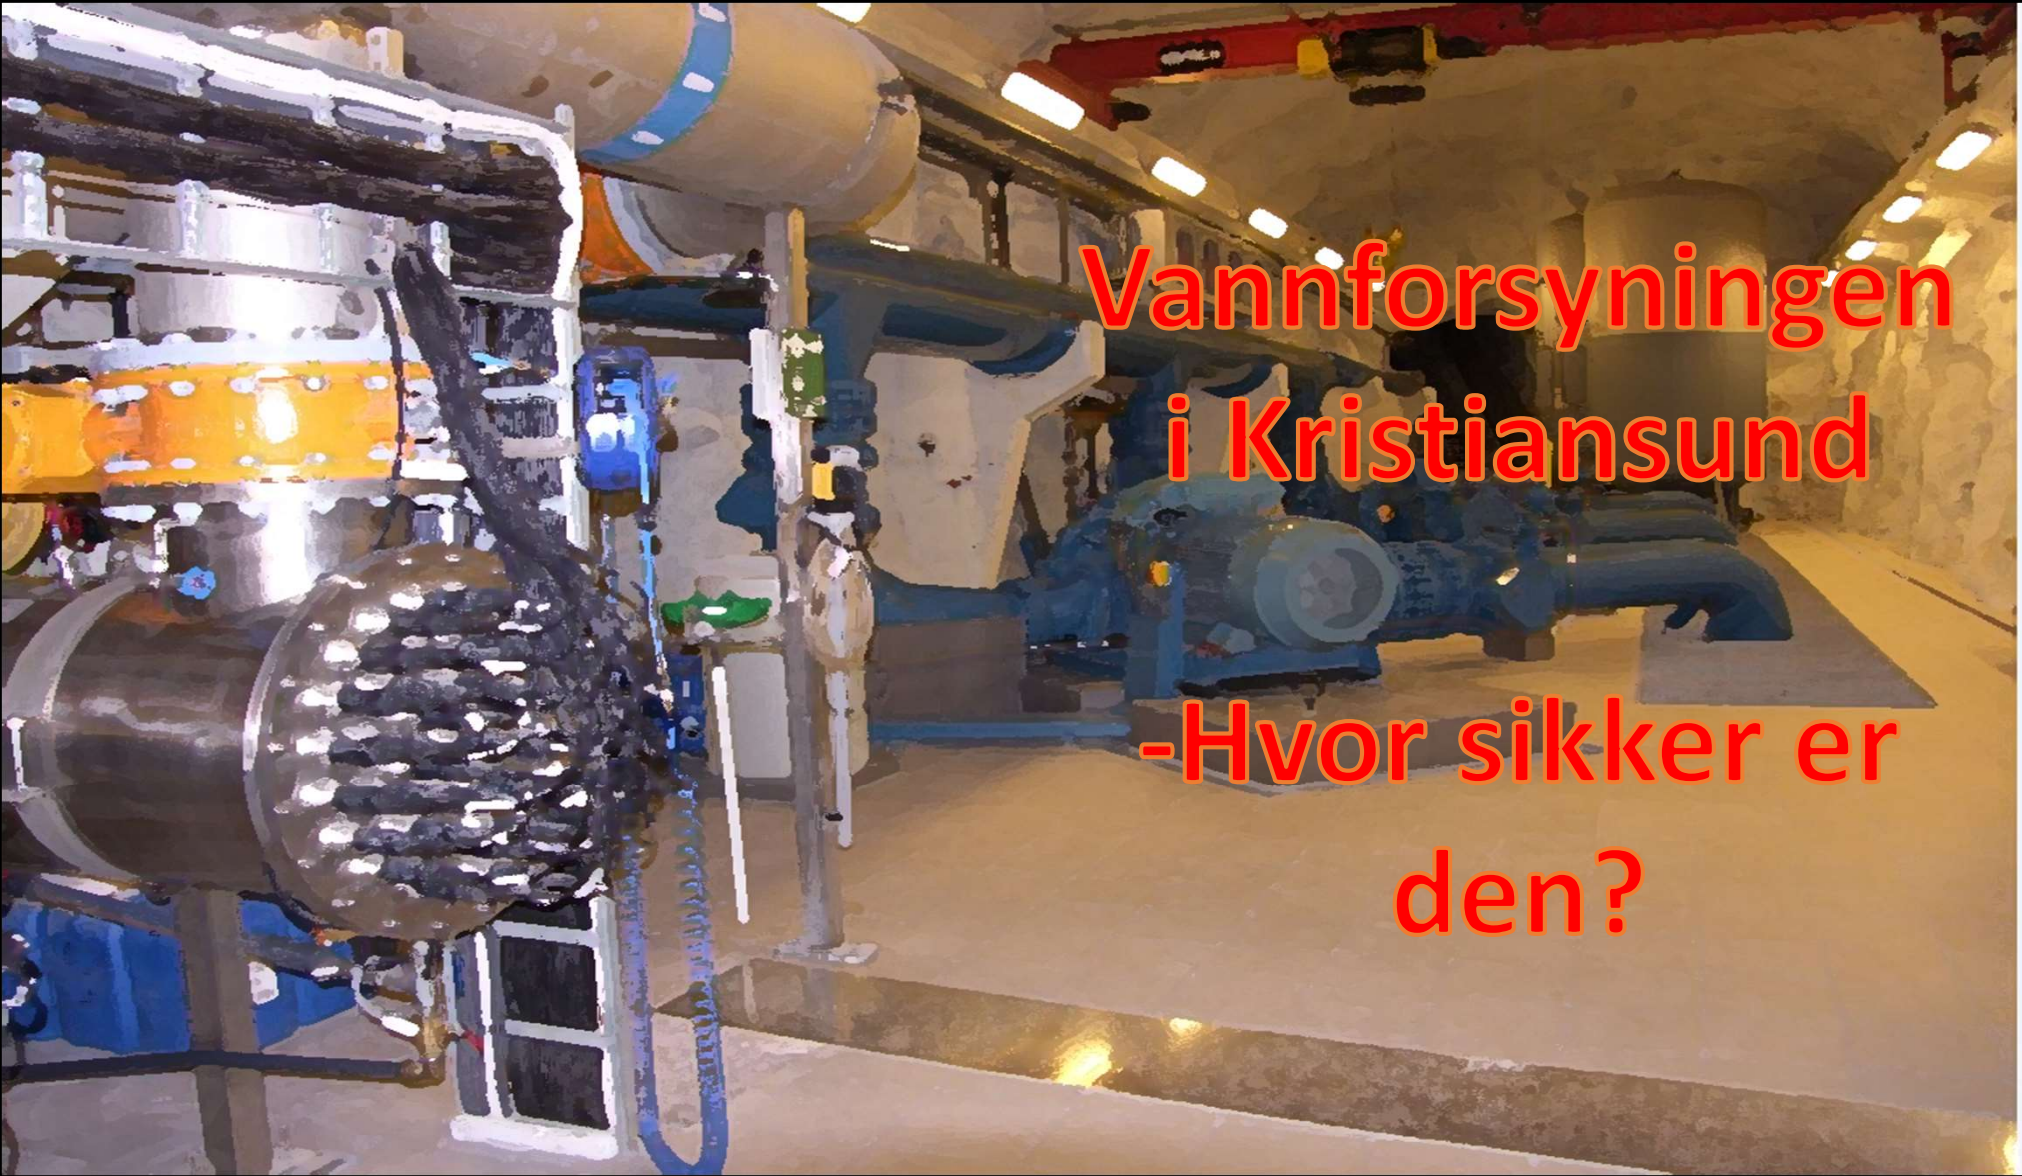
A photograph of an industrial water supply facility. In the foreground, there is a large, complex piece of machinery with a prominent orange horizontal section and a large, dark, circular component. The background shows a long, brightly lit corridor with various pipes, valves, and large blue industrial tanks. The floor is a light-colored concrete. The overall scene is industrial and technical.

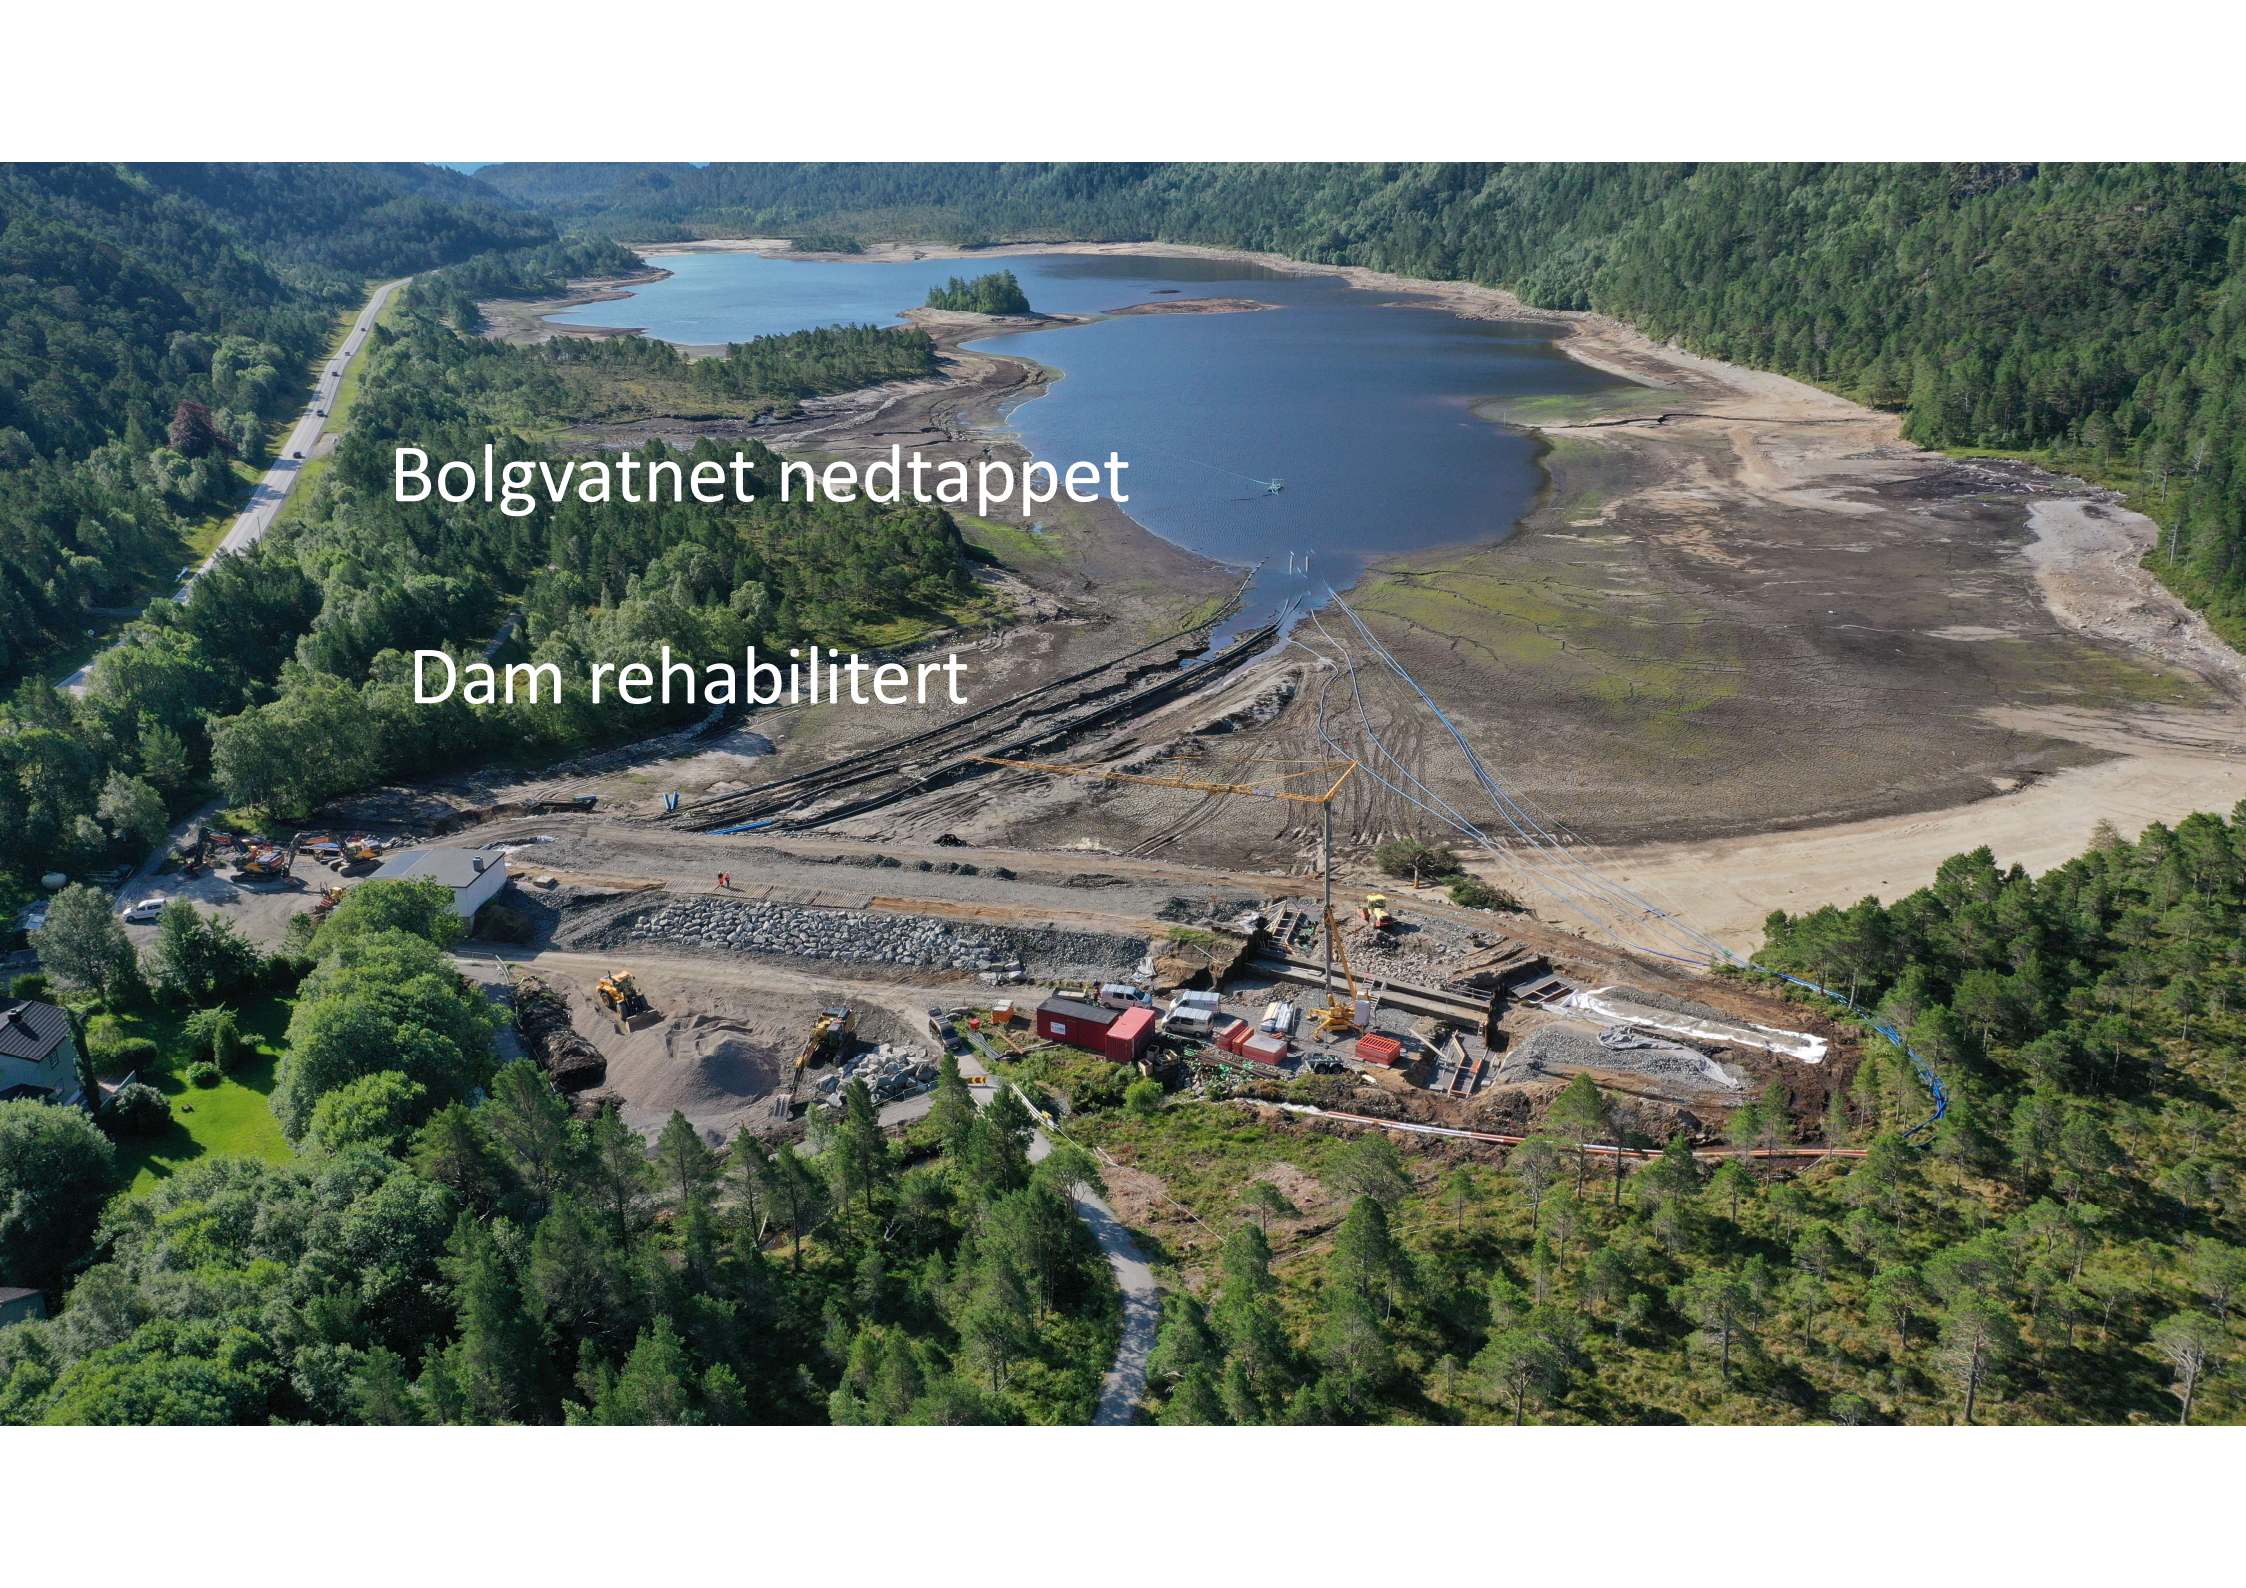
An aerial photograph of a large reservoir, Bolgvatnet, surrounded by dense green forest. The water level is significantly lowered, exposing large areas of dry, brownish sediment and sand along the shoreline. In the foreground, a dam structure is visible, with a large yellow crane and other construction equipment positioned on a dirt road next to it. Several red and white storage containers are also present near the dam. A road with a few cars runs along the left side of the reservoir. The text "Bolgvatnet nedtappet" and "Dam rehabilitert" is overlaid in white on the image.

Bolgvatnet nedtappet

Dam rehabilitert

Demningen i Bolgvatnet er nå rehabilitert etter krav fra NVE og vannet ble nedtappet i forbindelse med disse arbeidene.

Pumpestasjonen ble overhaldt i forbindelse med disse arbeidene og ble brukt aktivt ved nedtapping av vannet.
