# Ubunden bruk av resirkulert tilslag i veger og plasser

RESIBA – prosjektrapport 05/2002

Prosjektrapport 346

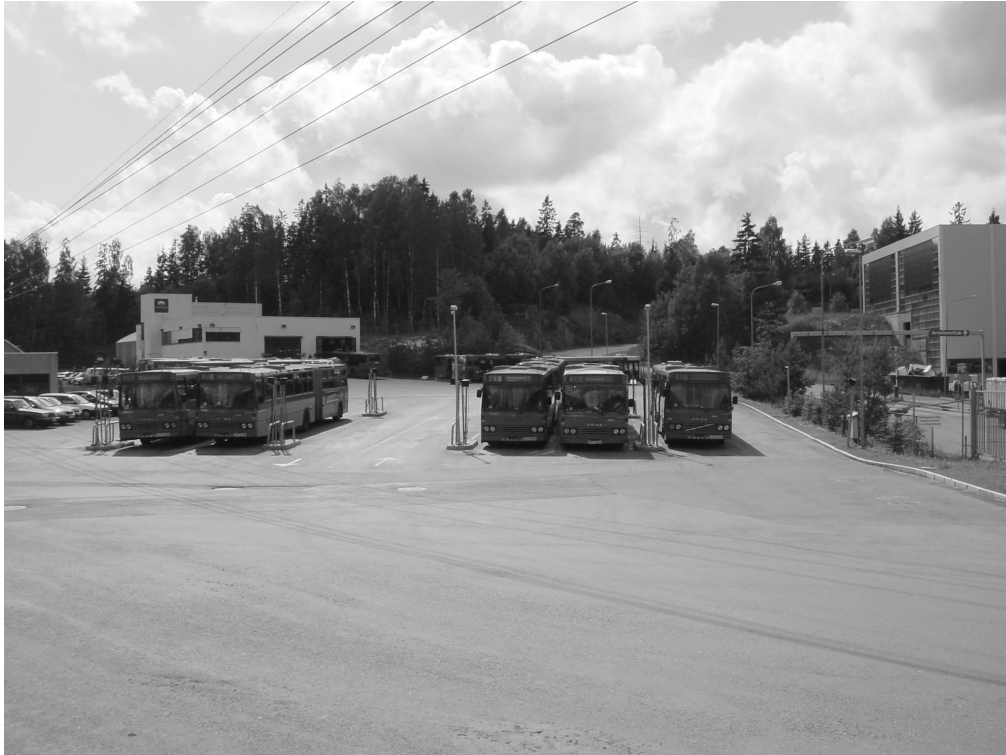
*Figur 2. Bussoppstillingsplass på Klemetsrud, Oslo. Plassen er bygget opp med forsterkningslag av resirkulert tilslag 38-120 mm*

Oppstillingsplassens totale areal er ca. 8 000 m<sup>2</sup>. Byggegrunnen er fast leire. På traubunnen er det lagt ut fiberduk, deretter et ca. 400 mm tykt forsterkningslag/bærelag av resirkulert tilslag 38-120 mm blandet masse fra BA Gjenvinning. Det resirkulerte tilslaget er avrettet med ca. 50-100 mm naturlig tilslag 0-60 mm som så tilslutt ble finavrettet med naturlig tilslag 0-20 mm. På toppen er det 2 lag asfalt, til sammen 110 mm (bindlag av Agb, slitelag av Ag). Total overbygningstykkelse inklusiv dekke er dermed ca. 600 mm. Oppbygningen er vist nedenfor i Figur 1 og et oversiktsbilde av bussoppstillingsplassen er vist i Figur 2. Medgått mengde resirkulert tilslag er vist i Tabell 2.

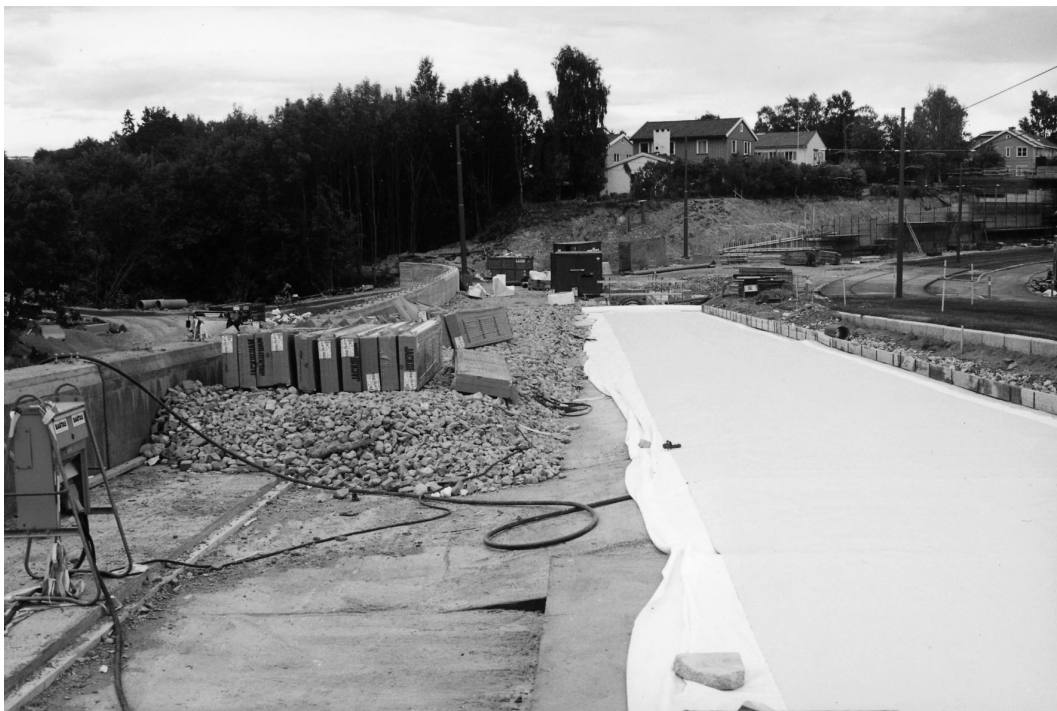
Figur 4. Trikk- og vegtrasé over Gaustadbekkdalen i Oslo der resirkulert tilslag er brukt i overbygningen (veg, trikk og gang-/sykkelveg).

Det er brukt blandede masser i sorteringen 38-120 mm fra BA-Gjenvinning. Høyden på oppfyllingen varierer fra ca 40 cm vestlig ende til ca 130 cm østlig ende (enden av fyllingen som vender mot Universitetet). Prinsipptegning med tverrsnitt av konstruksjonen over Gaustadbekkdalen er vist nedenfor i Figur 3. Bilde fra utlegging av det resirkulerte tilslaget er vist i Figur 4. Medgått mengde resirkulert tilslag er vist i Tabell 3.

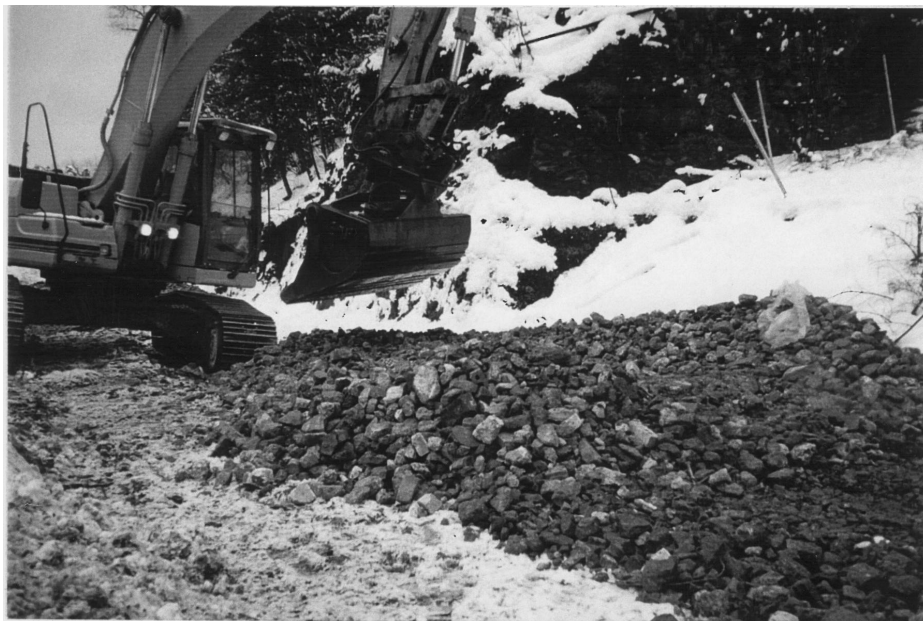
Figur 6. Utlekking av resirkulert tilslag 38-120 mm (blandet masse) som forsterkningslag på G/S-veg E18 Skøyen

Det er tilslutt lagt et vanlig asfaltdekke på toppen. Det resirkulerte tilslaget som ble levert av BA Gjenvinning AS ble lagt ut 23.-25. februar 2000, se Figur 6. Medgåtte mengder resirkulert tilslag er vist i Tabell 4.

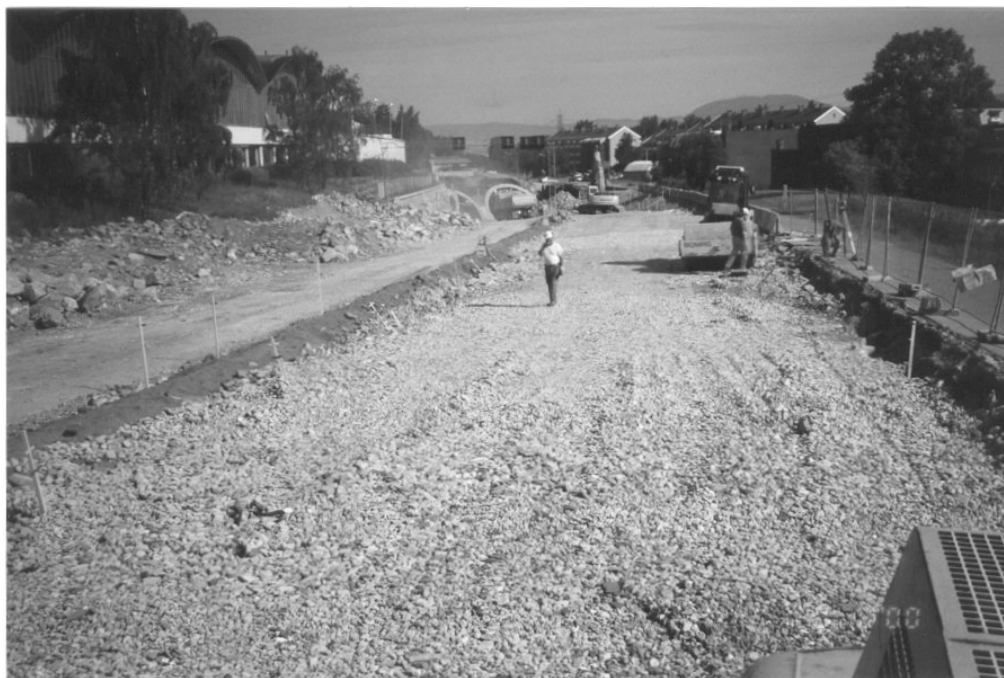
*Figur 7. Ferdig utlagt forsterkningslag av resirkulert tilslag 38-120 mm i dagsonen mellom Ryenkrysset og Svartdalstunnelen (tunnelen sees i bakgrunnen)*

Forsterkningslag i jordskjæring (T4-masser) i dagsonen var opprinnelig forutsatt å være sprengstein i tykkelse 90 cm, avrettet med kult 20-120 mm og pukk 0-60 mm. På prøvefeltet ble sprengsteinen erstattet med resirkulert tilslag blandet masse 38-120 mm i 90 cm tykkelse og avrettet med pukk 0-60 mm se Figur 7 og Figur 8. På den tilstøtende del av vegen i dagsonen (inntil prøvefeltet) består forsterkningslaget av sprengstein i 90 cm tykkelse, som opprinnelig forutsatt. Denne delen av vegen er benyttet som sammenligningsgrunnlag ved platebelastningsmålinger og senere spor- og jevnhetsmålinger.

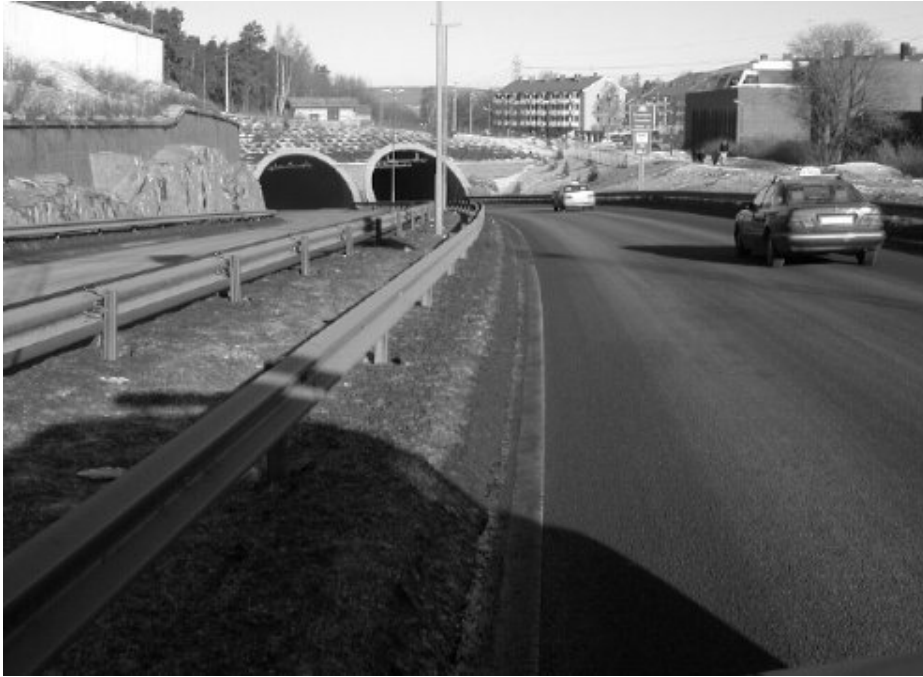
*Figur 18. Dagsone utenfor Svartdalstunnelen - kjørebane mot sentrum til høyre*
