Pilot sluttrapport: Overgang til øydrift

TITTEL							
Resultat og erfaringsnotat for Pilot: Test av øydrift i Skagerak EnergiLab							
WORK PACKAGE	ANTALL SIDER						
WP Pilot	1.0	2020-10-23	35				
FORFATTER(E)		WP-LEDER	GRADERING				
Thor Holm that folm	Signe Marie Oland Signe Marie Oland (Jun 24, 2021 11:18 GMT+2)	Maren Istad Maren Istad	- Open

Test av øydrift i Skagerak EnergiLab

Dokumentnummer: R20-11 Sider: 35

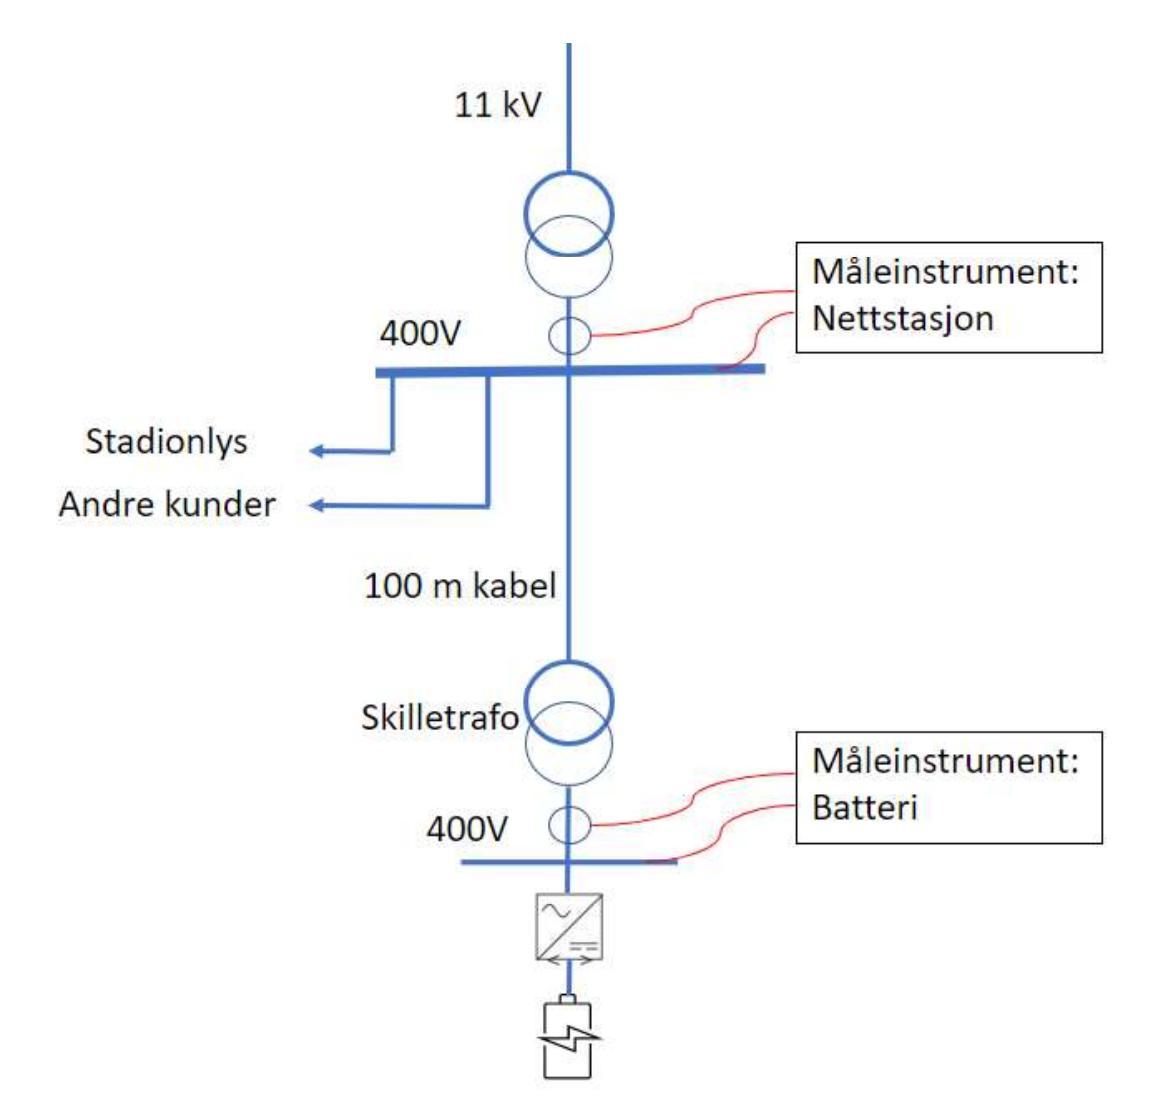
Figur 1: Skisse av måleoppsettet

Skagerak Nett benyttet to av sine Elspec G4500 måleinstrumenter i oppsettet. Instrumentene er IEC 61000-4-30 klasse A. Instrumentene ble koblet opp av Skagerak Nett slik skissen nedenfor viser.

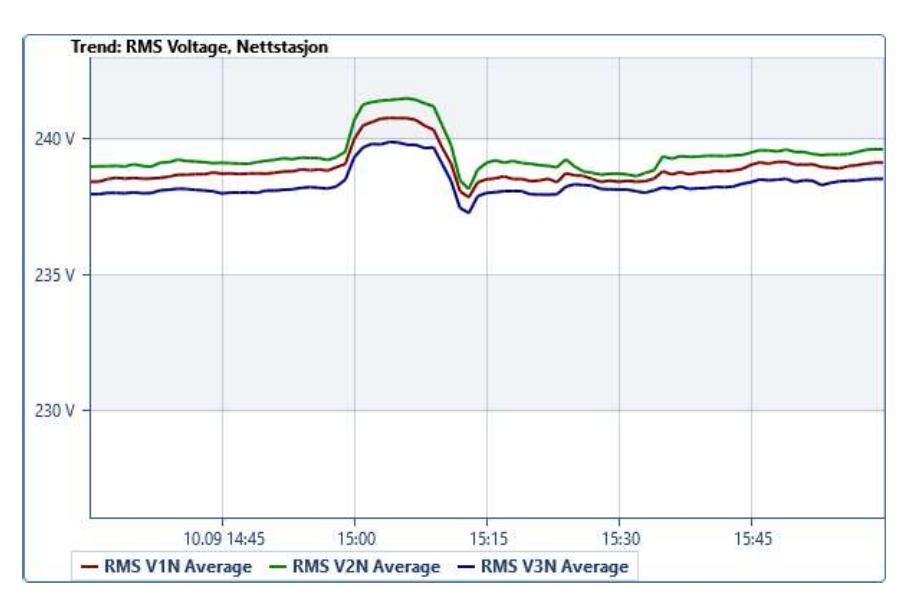
Figur 2: Langsomme variasjoner i spenningen ved teststeg 2 til 7, referansemåling.

I perioden før kl. 1500 lå spenningen (1 minutt gjennomsnitt) stabilt rundt 239 V. Utkobling av batteriet gav en spenningsheving på ca. 2V. Innkobling av stadionlyset gav en reduksjon i spenningen på ca. 2V. Disse spenningsendringene er som forventet ved lastvariasjoner.

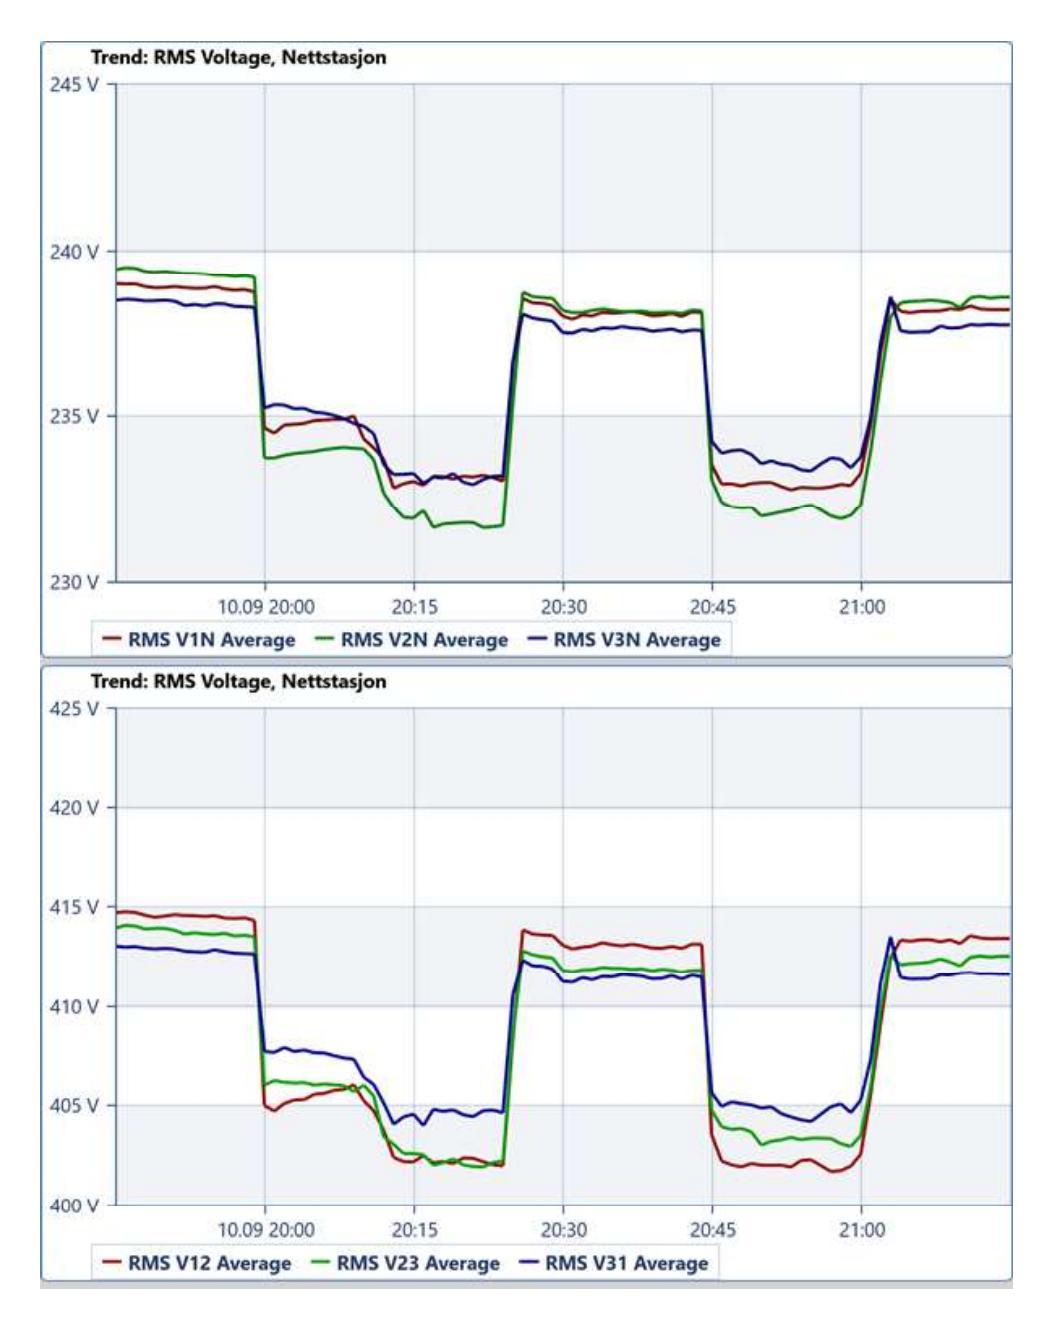
I figur 3 er det valgt å vise både 230V og 400V spenning. Variasjonene i spenningene sammenfaller.

Figur 3: Langsomme variasjoner i spenningen ved teststeg 8 til 16, ikke planlagt overgang. Både 230V og 400 V spenningene vises.

Ved overgang mellom nettdrift og øydrift, teststeg 9-10 og 14-15, er det spenningsvariasjoner på 3 til 7 V (1 minutt gjennomsnitt for fasespenningene) avhengig av hvilken fasespenning som ble avlest. Se figur 3. Disse spenningsvariasjonene er å forvente ved overgang mellom nettdrift til øydrift og tilbake til nettdrift. Det antas at forsyningsspenningen ut fra omformerne til batteriet er stilt inn på 235 V. Det forventes at spenningen ved nettdrift på vinterstid ligger rundt 235 V, så innstilling av spenningsnivået på batteriet ved øydrift virker fornuftig.

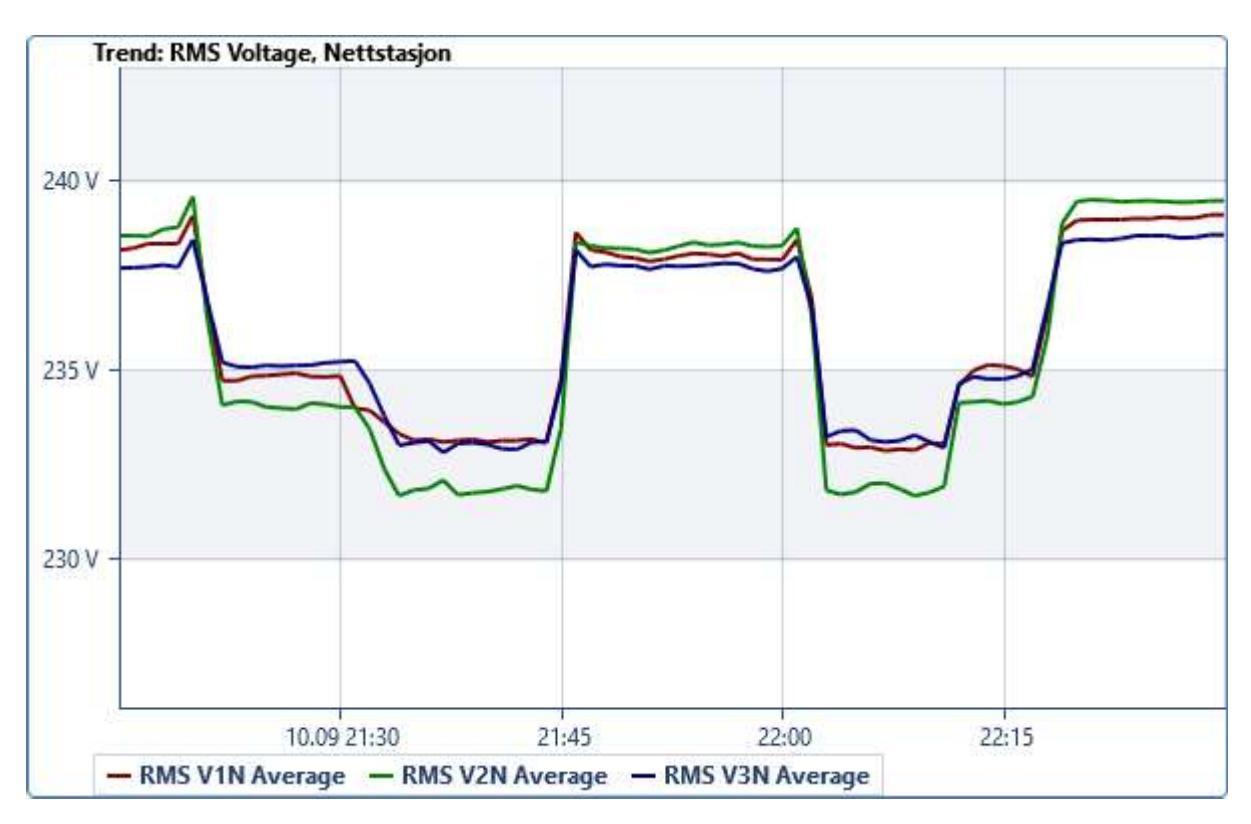
Figur 4: Langsomme variasjoner i spenningen ved teststeg 17 til 25, planlagt overgang.

Ved overgang mellom nettdrift og øydrift, teststeg 18-19 og 23-24, synker spenningen 3 til 7V avhengig av hvilken fasespenning som ble avlest.

Under øydrift holder spenningen seg meget stabilt rundt 234V med små variasjoner avhengig av lasten. Det eneste som er å bemerke er øket spenningsusymmetri under øydrift. Dette blir analysert under punktet spenningsusymmetri.

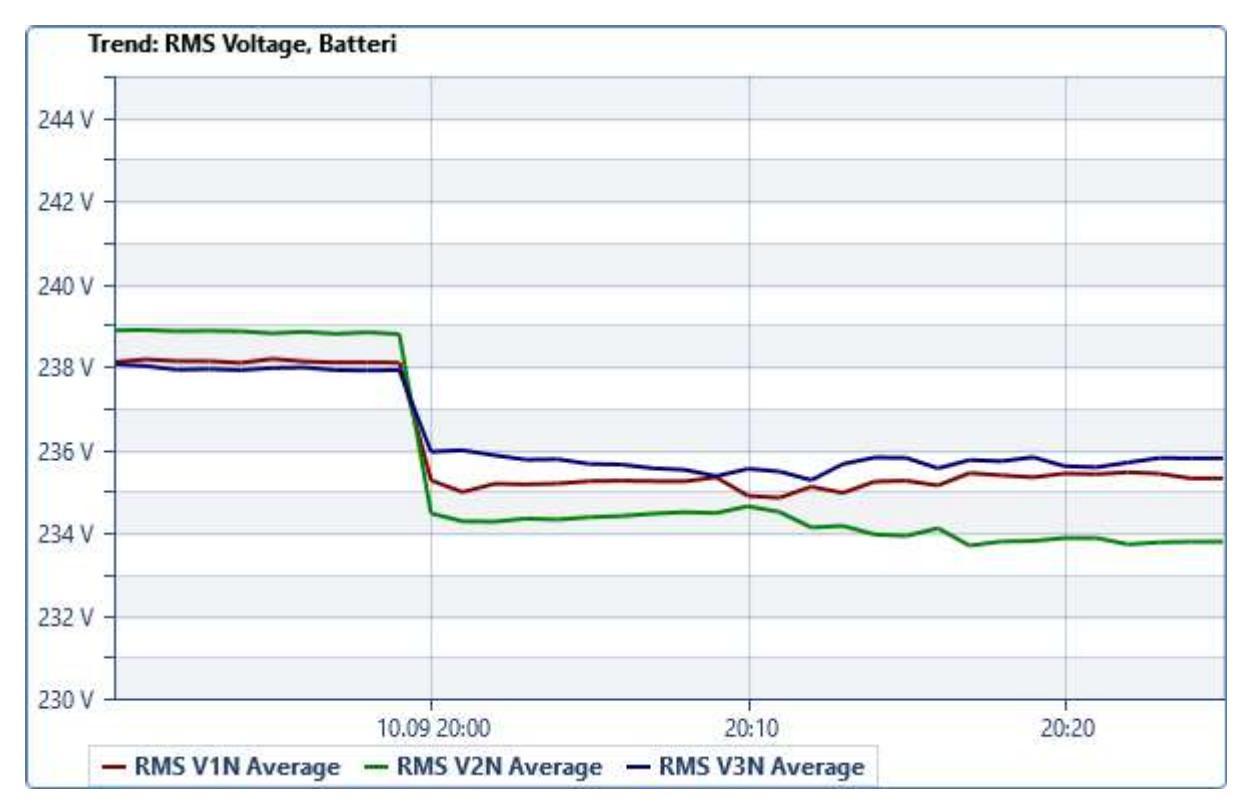
Figur 5: RMS spenning (1 minutt gjennomsnitt) målt på 400V i batterikiosken ved overgang til øydrift kl 2000 (teststeg 9) og innkobling av stadionlys kl 2010-2013 (teststeg 10)

Under øydrift holder RMS spenningen (1 minutt gjennomsnitt) ut fra omformerne (målt på 400 V i batterikiosken) seg konstant på ca. 235V uavhengig av om stadionlyset blir slått på eller av. Eksempel, teststeg 10 ca. kl. 2013. Spenningen i batterikiosken holdes nesten konstant på 235V mens nettstasjonen får 2V lavere spenning ved dette teststeget grunnet spenningsfall i mellomtrafo og 100 m kabel. Dette er små variasjoner og uten praktisk betydning, men det beskriver hvor gode omformerne er til å holde spenningen konstant ved lastpåslag.

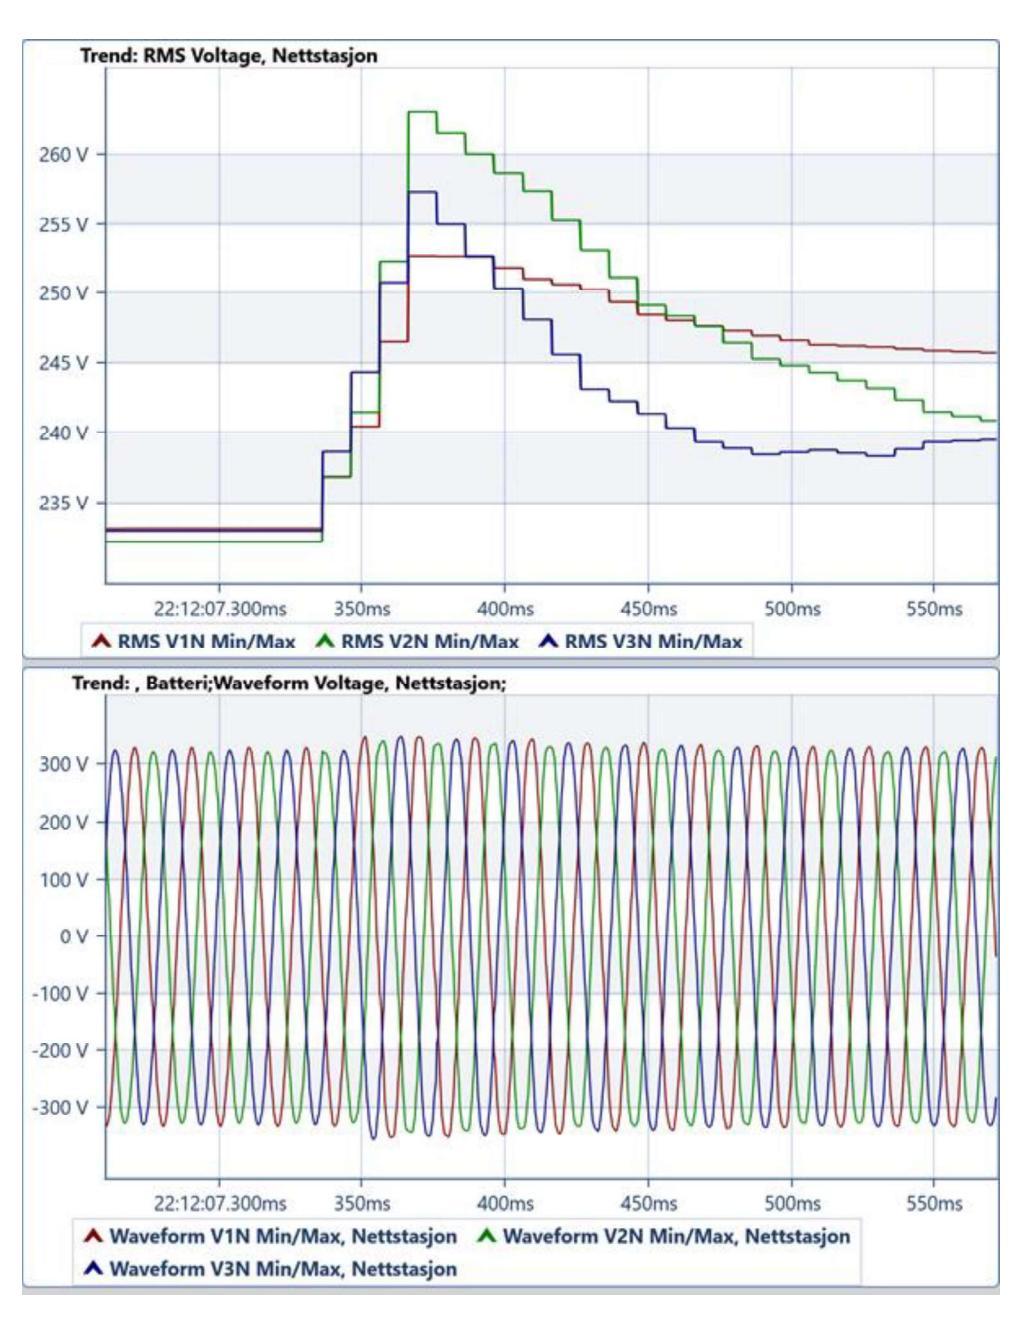
Figur 6: Kortvarig overspenning. Basert på sinuskurvene er RMS-verdien utregnet feil (teststeg 24)

Etter PQAs mening er det ikke målt reelle kortvarige over- og underspenninger i måleperioden. Klokken 2212 viser beregningene av RMS (figur 6) en spenning på 263V, noe som PQA mener er feil basert på sinusverdiene som vises nederst i figur 6. Sinusverdiene forutsettes målt riktig. Årsaken til feilberegningene er beskrevet i Vedlegg A.

RMS spenningen til V2N (grønn kurve) viser en spenningsstigning fra 232V til 263V (øverste kurven i figur 6), en differanse på 31V. Ved å se på toppverdien til sinuskurven V2N (nederste kurve i figur 6) har denne en spenningsstigning fra 325V (toppverdi) til 343V (toppverdi), en differanse på 18V (toppverdi). 18V (toppverdi) ÷ 1,4141 gir en tilnærmet RMS spenning på 13V. Etter PQAs mening har ikke RMS spenningen på dette klokkeslettet vært over 245-250V for V2N.

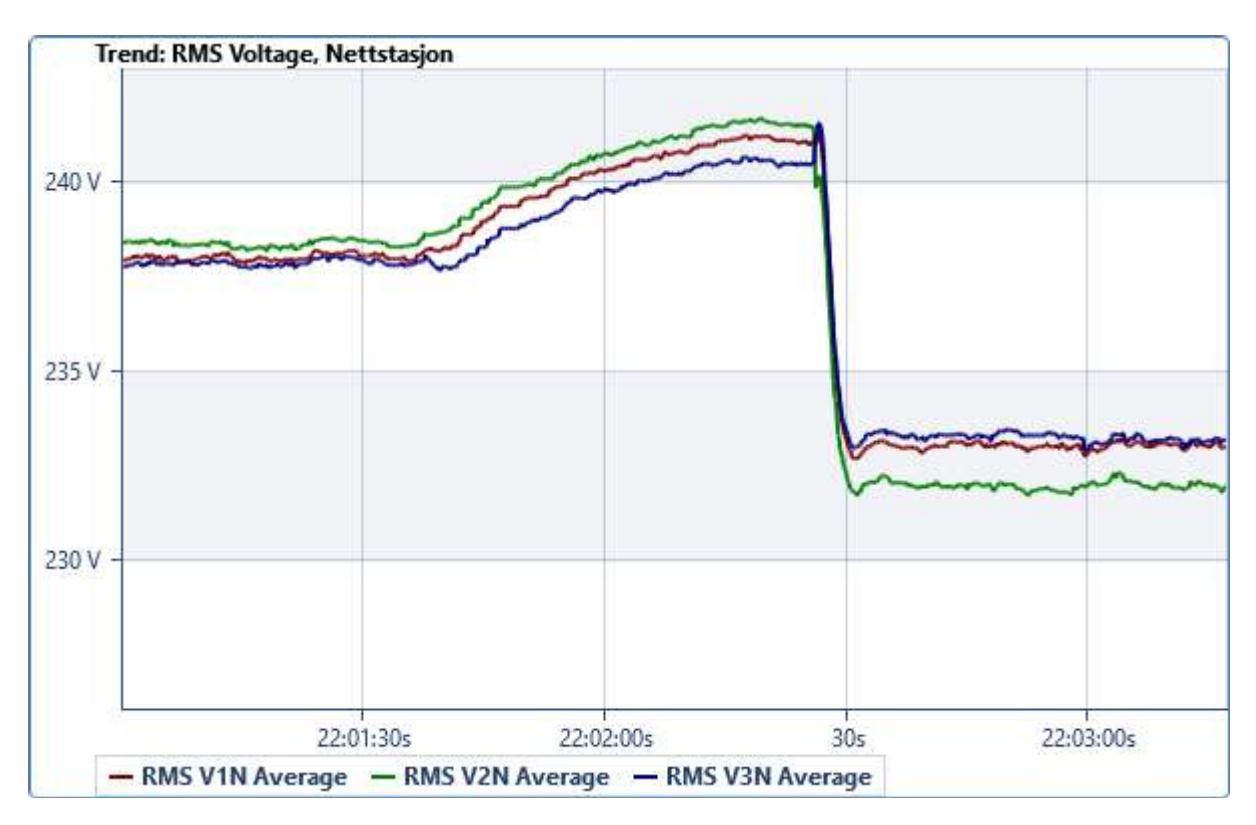
Figur 7: Spenningssprang ved planlagt overgang til øydrift, teststeg 23. U_{stasjon}æ_rer i overkant av 4% Viser en spenningsstigning i forkant av overgangen.

Under testperioden er det målt to spenningssprang av denne kategorien. Begge oppstår under planlagt overgang fra nett- til øydrift. Når batteriet får kommando om å gå over i øydrift regulerer det opp spenningen ca. 3,3V i løpet av de første 50 sek for så å gå ned til innstilt spenningsnivå for øydrift når nettet er koblet fra. U_{stasjonær} er i overkant av 4%. Det presiseres av disse målingene refererer til nettstasjonen. Ved ikke planlagt overgang får en ikke denne spenningsstigningen i forkant og stasjonære endringer under 3 %. Men her får en midlertidige endringer som ligger rundt 5 %, så for kundene merkes variasjonene i lyset ved ikke planlagte overganger bedre.

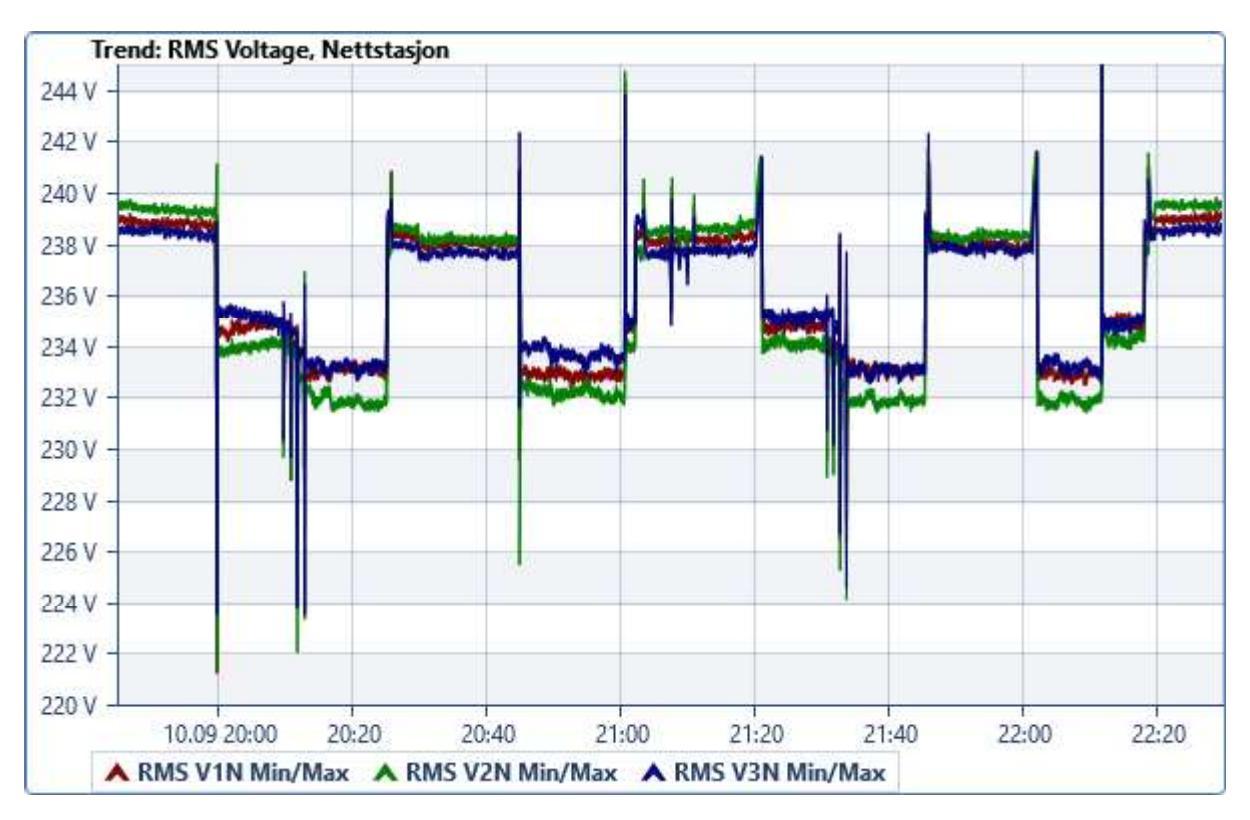
Figur 8: Spenningssprang i perioden teststeg 8 til 25.

Det er under testperioden observert flere spenningssprang av forskjellige størrelse rundt 5 % når det kobles over til øydrift eller stadionlyset blir slått på og av. Det er anledning til å ha inntil 24 slike hendelser i løpet av 24 timer. Slik batteriet er tenkt brukt vil dette ikke medføre brudd på FoL for denne parameteren.

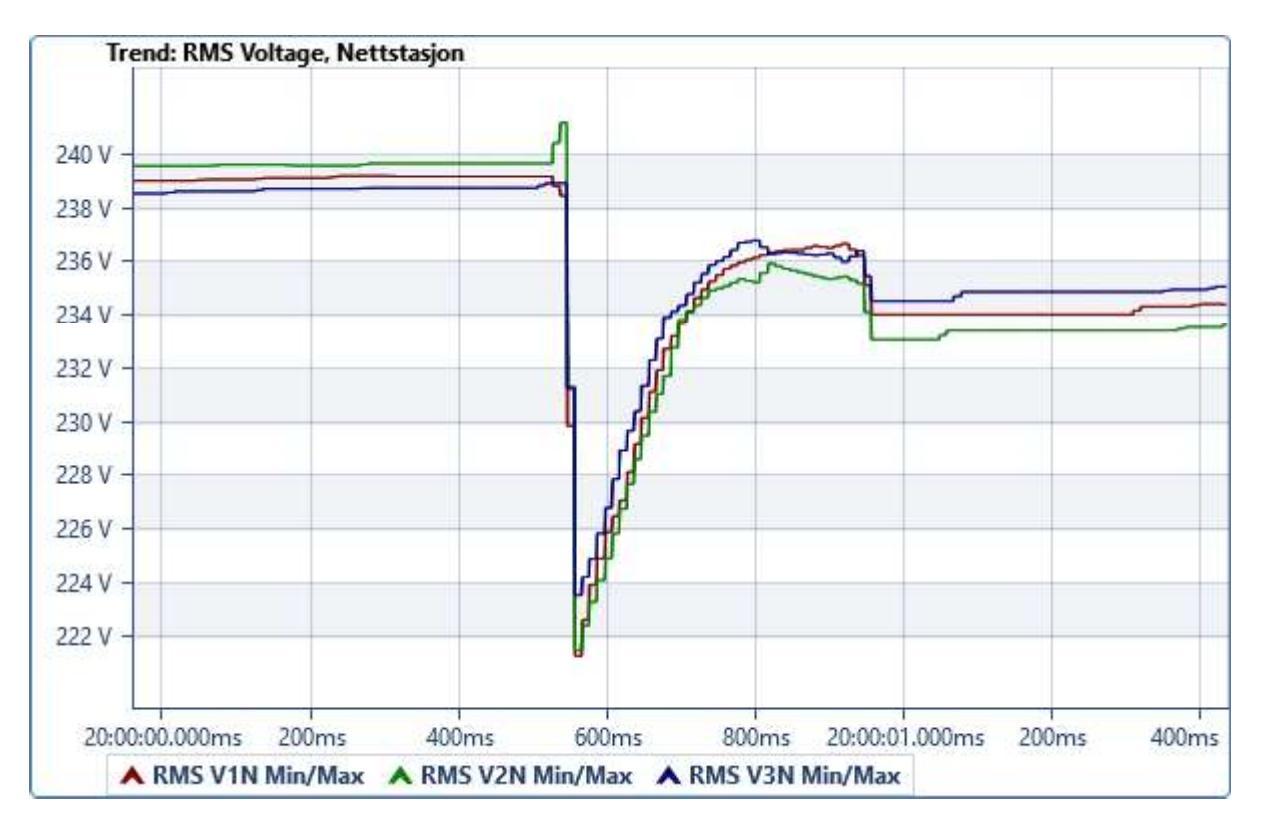
Figur 9: Spenningssprang ved ikke planlagt overgang til øydrift, teststeg 9. U_{maks} er i overkant av 8 %

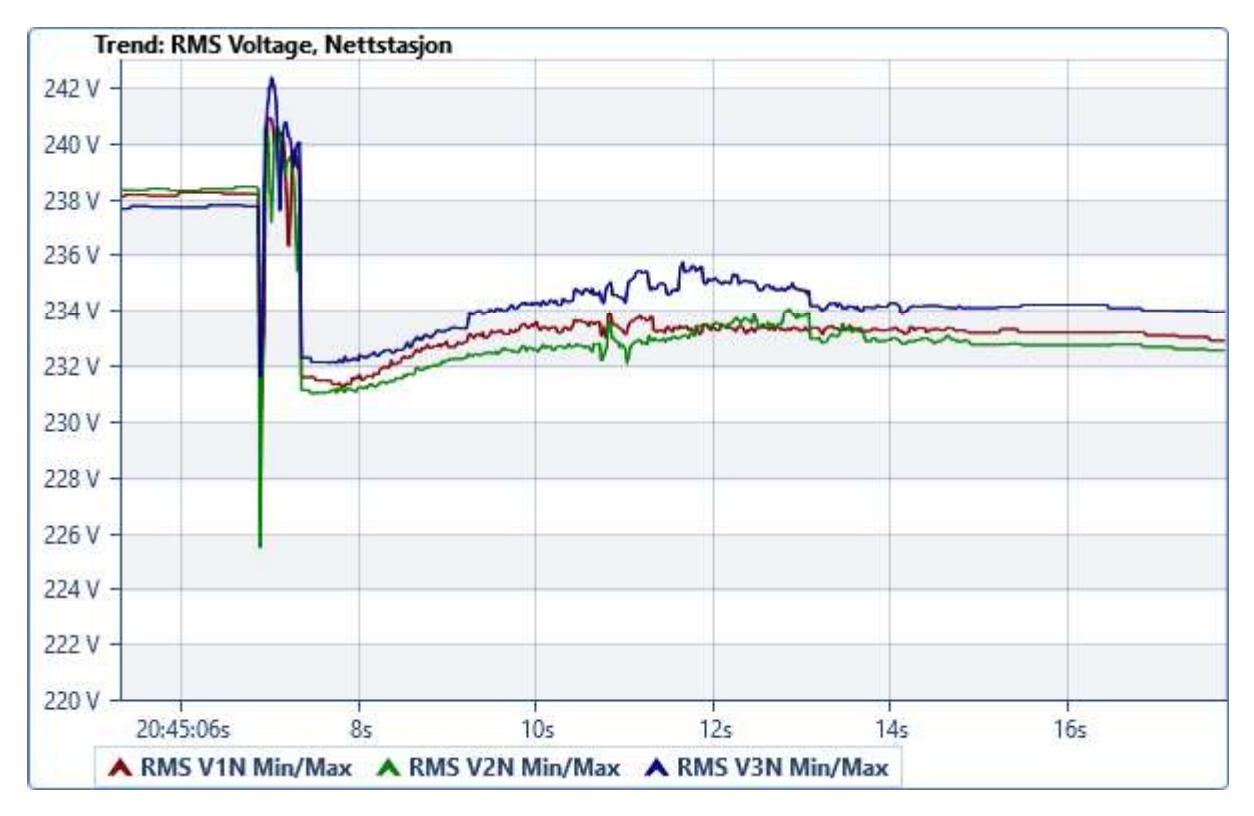
Figur 10: Spenningssprang ved ikke planlagt overgang til øydrift, teststeg 14.

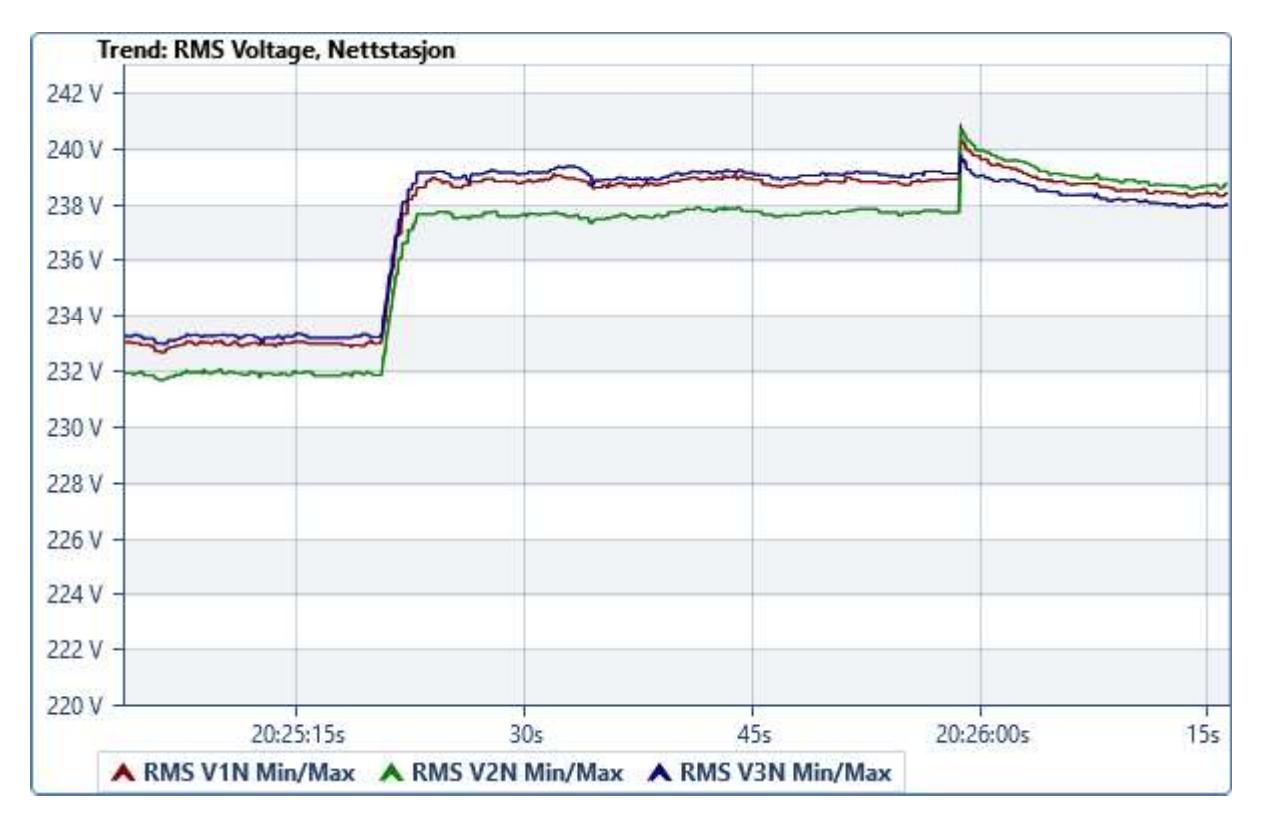
Figur 11: Spenningssprang ved overgang til nettdrift, teststeg 12.

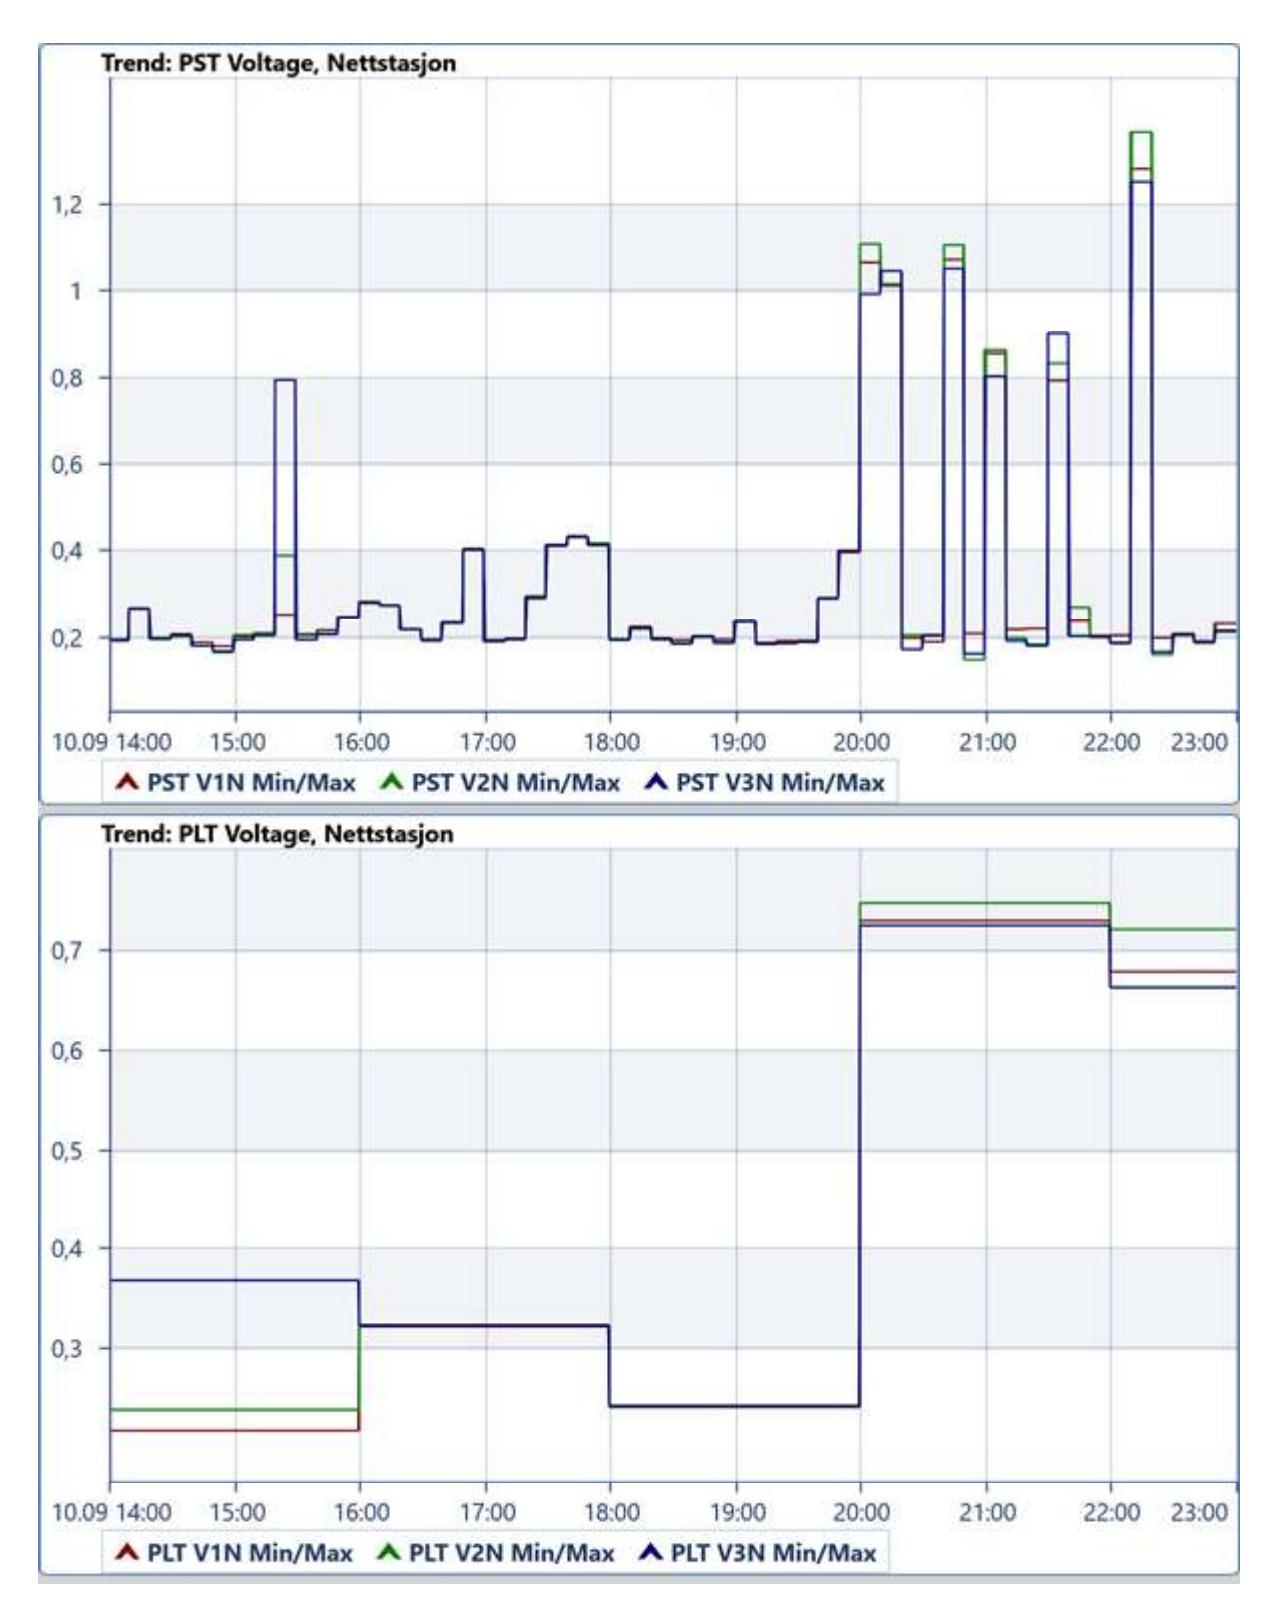
Figur 12: Pst og Plt ved teststeg 2 til 25.

Det er ingen ting som tyder på at batteriet innvirker på flimmerverdiene når det er tilkoblet nettet og lader. Under teststeg 3 kl. 1500 blir batteriet koblet fra nettet, i denne perioden er flimmerverdien (Pst) uforandret sett i forhold til timen mellom 1400 og 1500. Økningen i flimmerverdien mellom kl. 1520 og 1530 er forårsaket av teststeg 6, innkobling av batteriet.

Målingene viser en økning i flimmerverdien (Pst) under testperioden. Årsaken til denne økningen er spenningssprangenes innvirkning på flimmeren. Ved teststeg 19 blir stadionlyset slått på under øydrift, dette gir en flimmerverdi (Pst) rundt 0,9. Mellom teststeg 14 og 15 er det en periode med øydrift og uten spenningssprang. Flimmerverien (Pst) i denne perioden er 0,2, dette er samme verdi som under normal nettdrift.

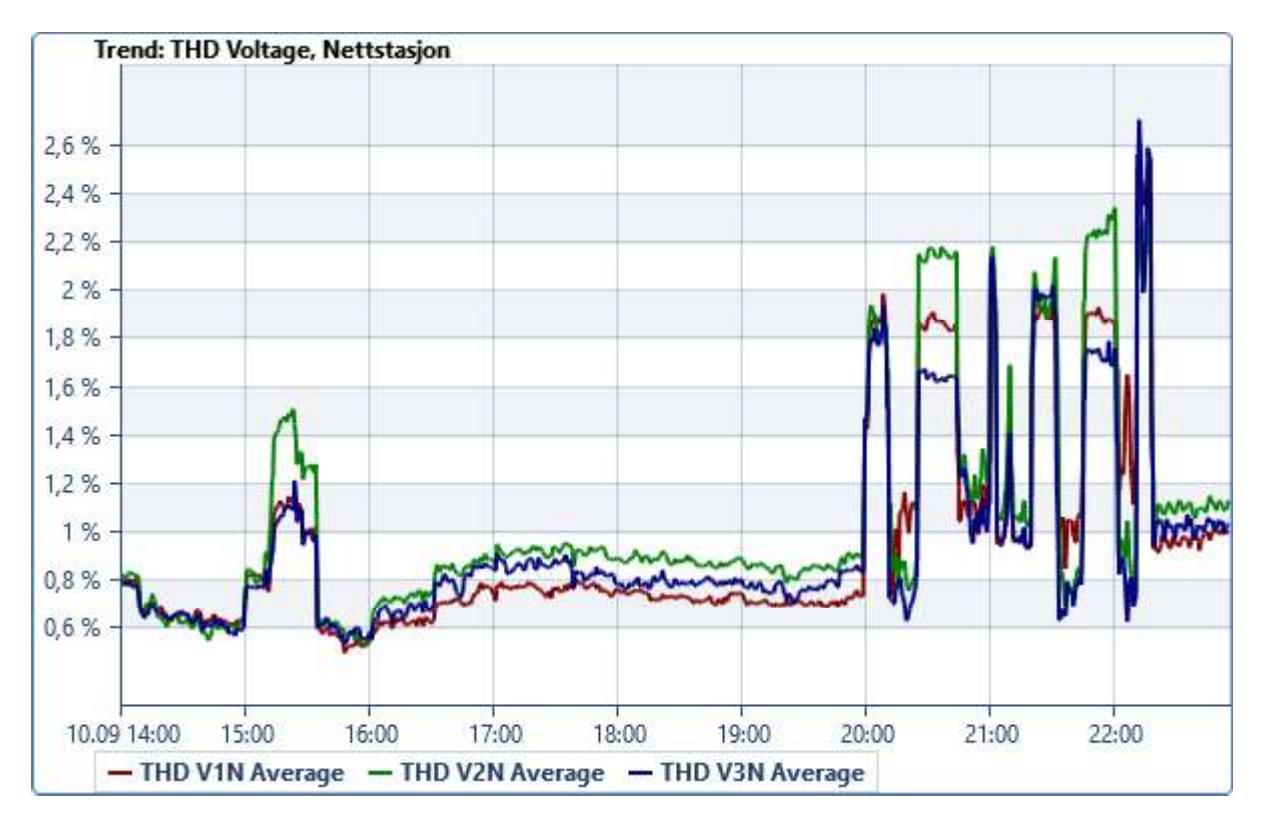
Figur 13: Overharmoniske THD, ved teststeg 2 til 25.

Spenningen i målepunktet tilfredsstiller kravene i FoL både for THD og de enkeltharmoniske i testperioden. Men det oppstår en del 5th harmoniske ved enkelte tilfeller. Dette blir beskrevet nedenfor. For de andre enkeltharmoniske er det mindre forskjell mellom de forskjellige teststegene. Når THD øker markant er det den 5th harmoniske som stort sett står for hele økningen.

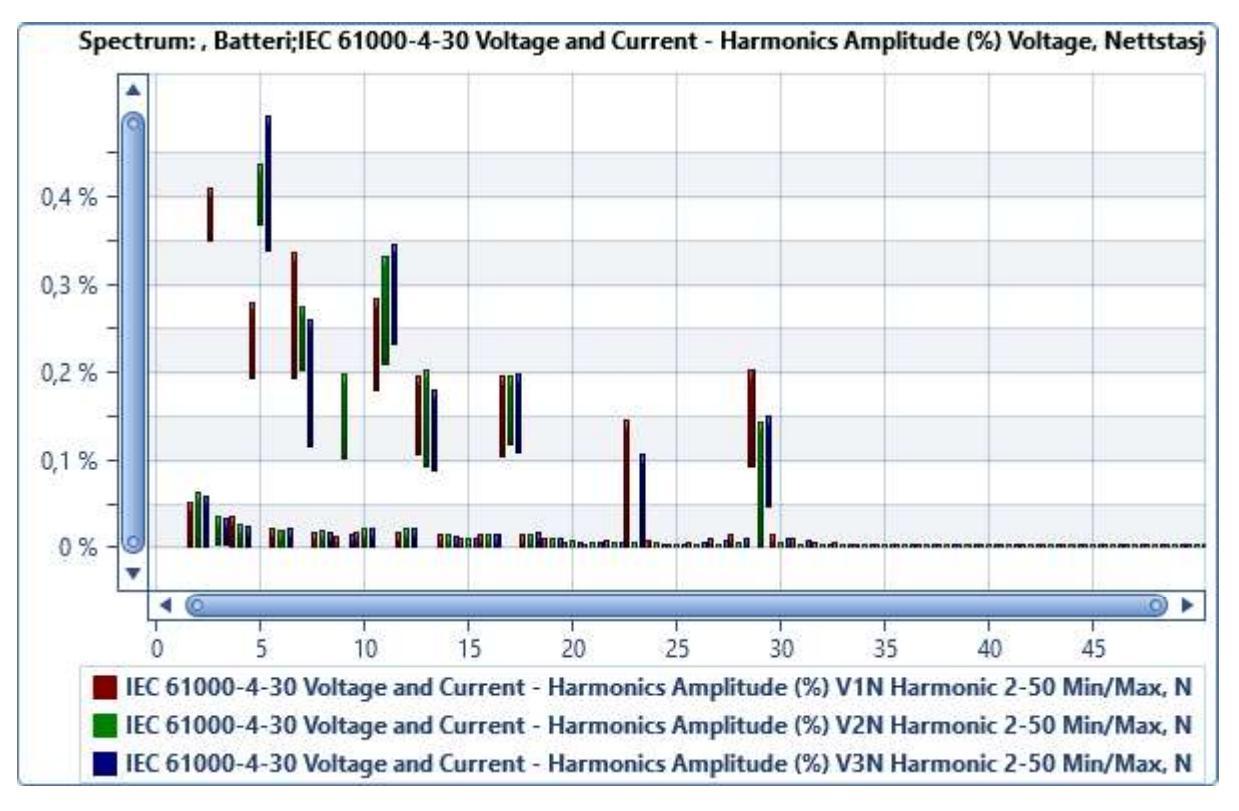
Figur 14: Spektrumanalyse under teststeg 2, nettdrift + batteri tilkoblet. Ca. kl. 1457.

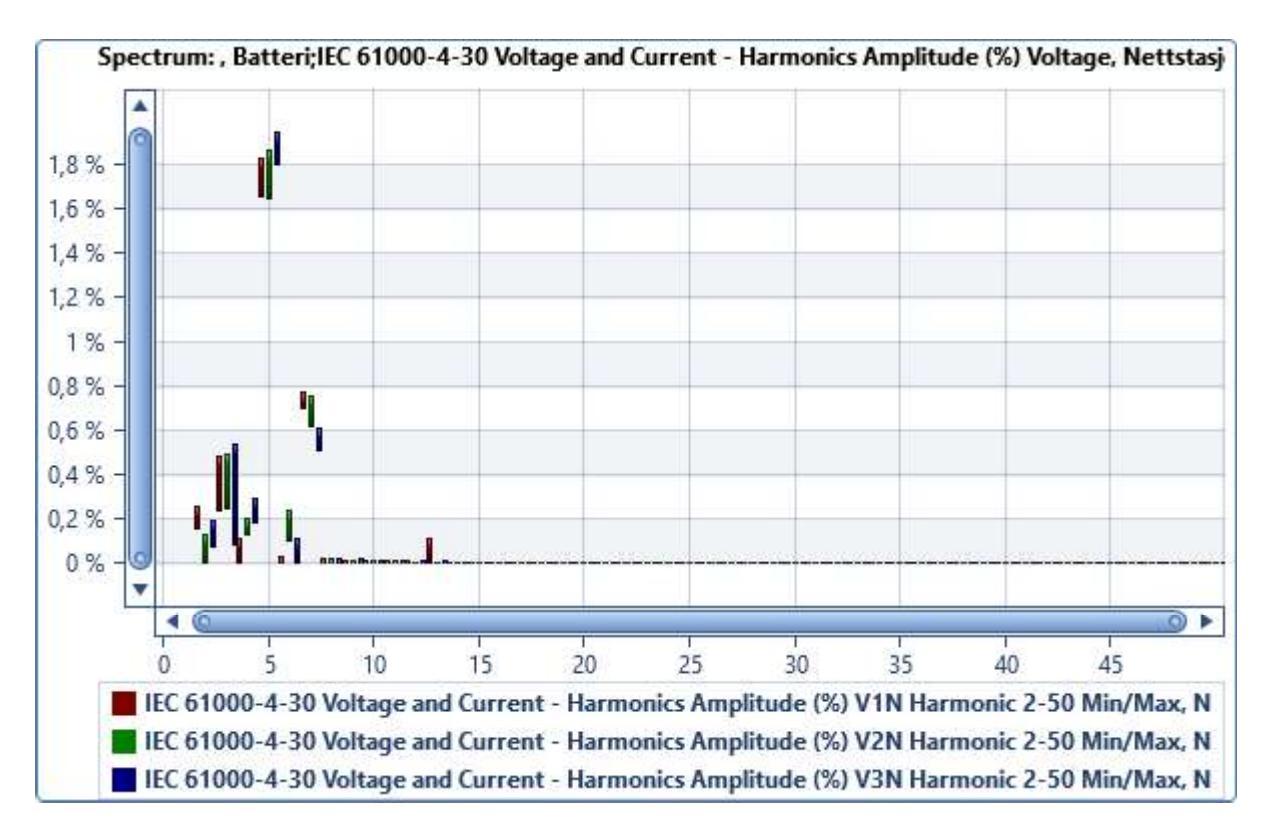
Figur 15: Spektrumanalyse under teststeg 18, øydrift uten stadionlys. Ca. kl. 2127.

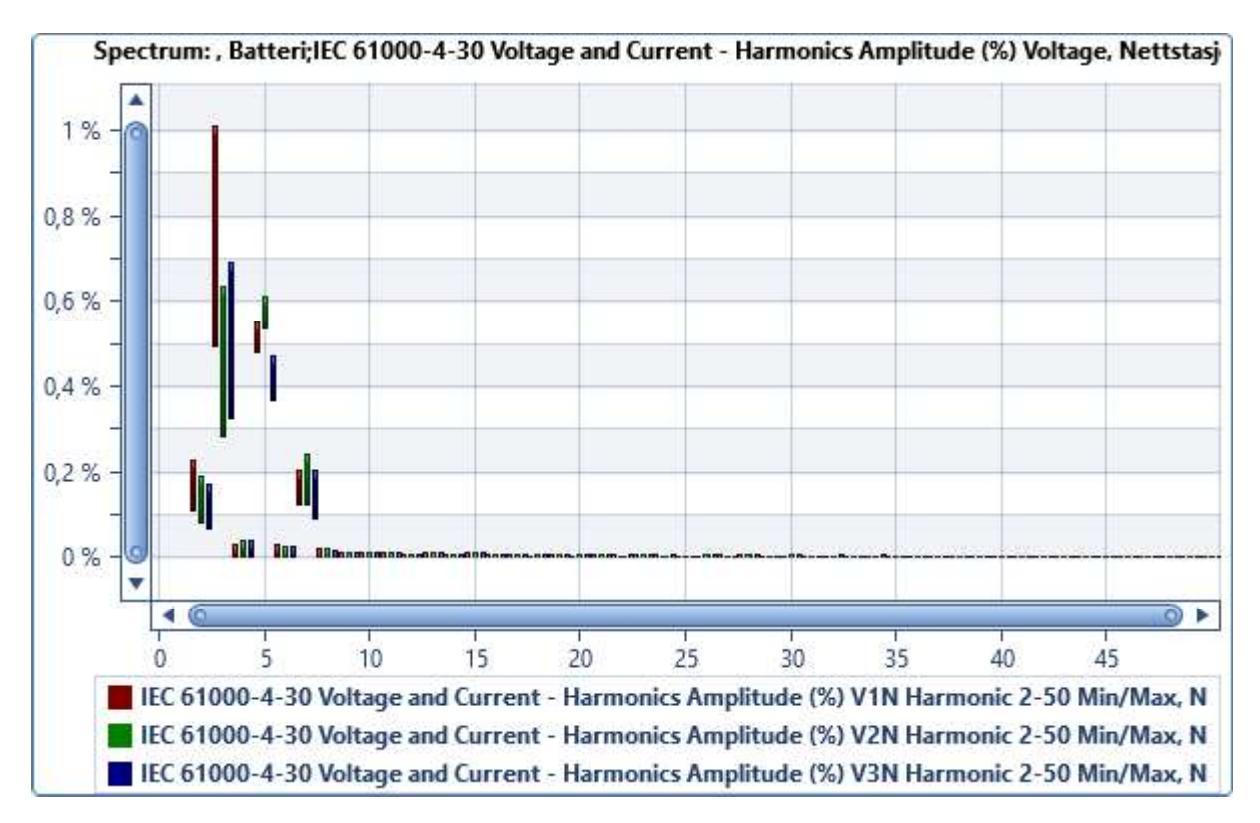
Figur 16: Spektrumanalyse under teststeg 19, øydrift med stadion lys. Ca. kl. 2140.

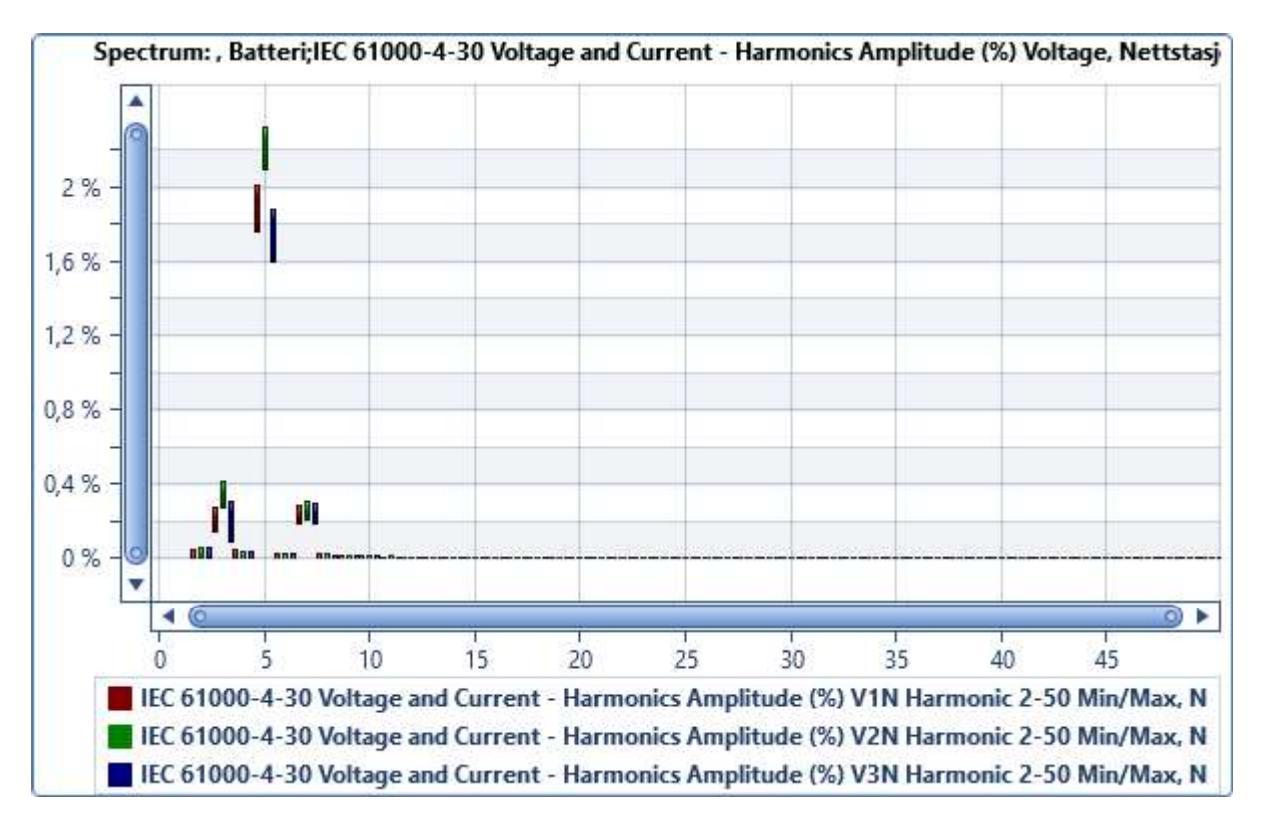
Figur 17: Spektrumanalyse under teststeg 22, nettdrift + batteri tilkoblet + lys. Ca. kl. 2150.

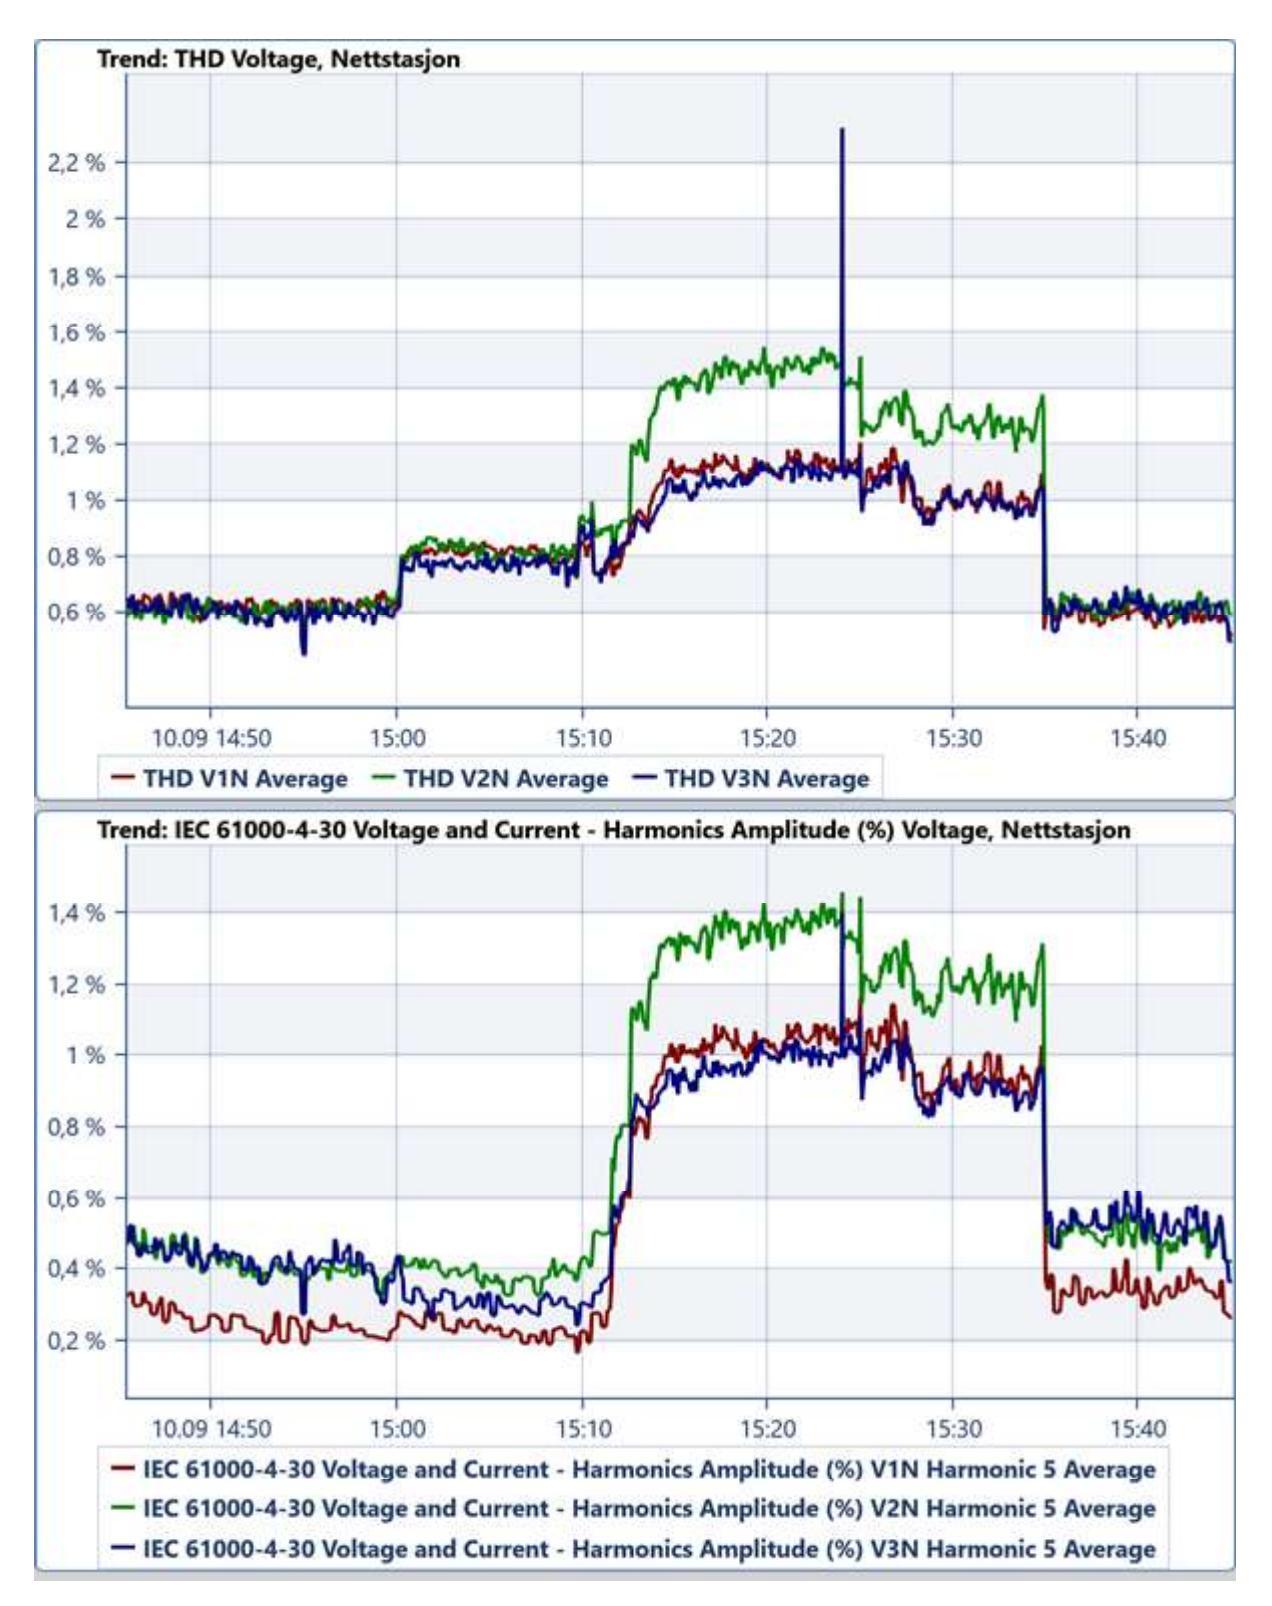
Figur 18: Overharmoniske THD og 5th ved referansemåling, teststeg 2 til 7.

I figurene 18 til og med 20 nedenfor vises THD og den 5th harmoniske ved de tre hovedtestene:
