Pilot sluttrapport: Overgang til øydrift

TITTEL							
Resultat og erfaringsnotat for Pilot: Test av øydrift i Skagerak EnergiLab							
WORK PACKAGE	ANTALL SIDER						
WP Pilot	1.0	2020-10-23	35				
FORFATTER(E)		WP-LEDER	GRADERING				
Thor Holm that folm	Signe Marie Oland Signe Marie Oland (Jun 24, 2021 11:18 GMT+2)	Maren Istad Maren Istad	- Open

Test av øydrift i Skagerak EnergiLab

Dokumentnummer: R20-11 Sider: 35

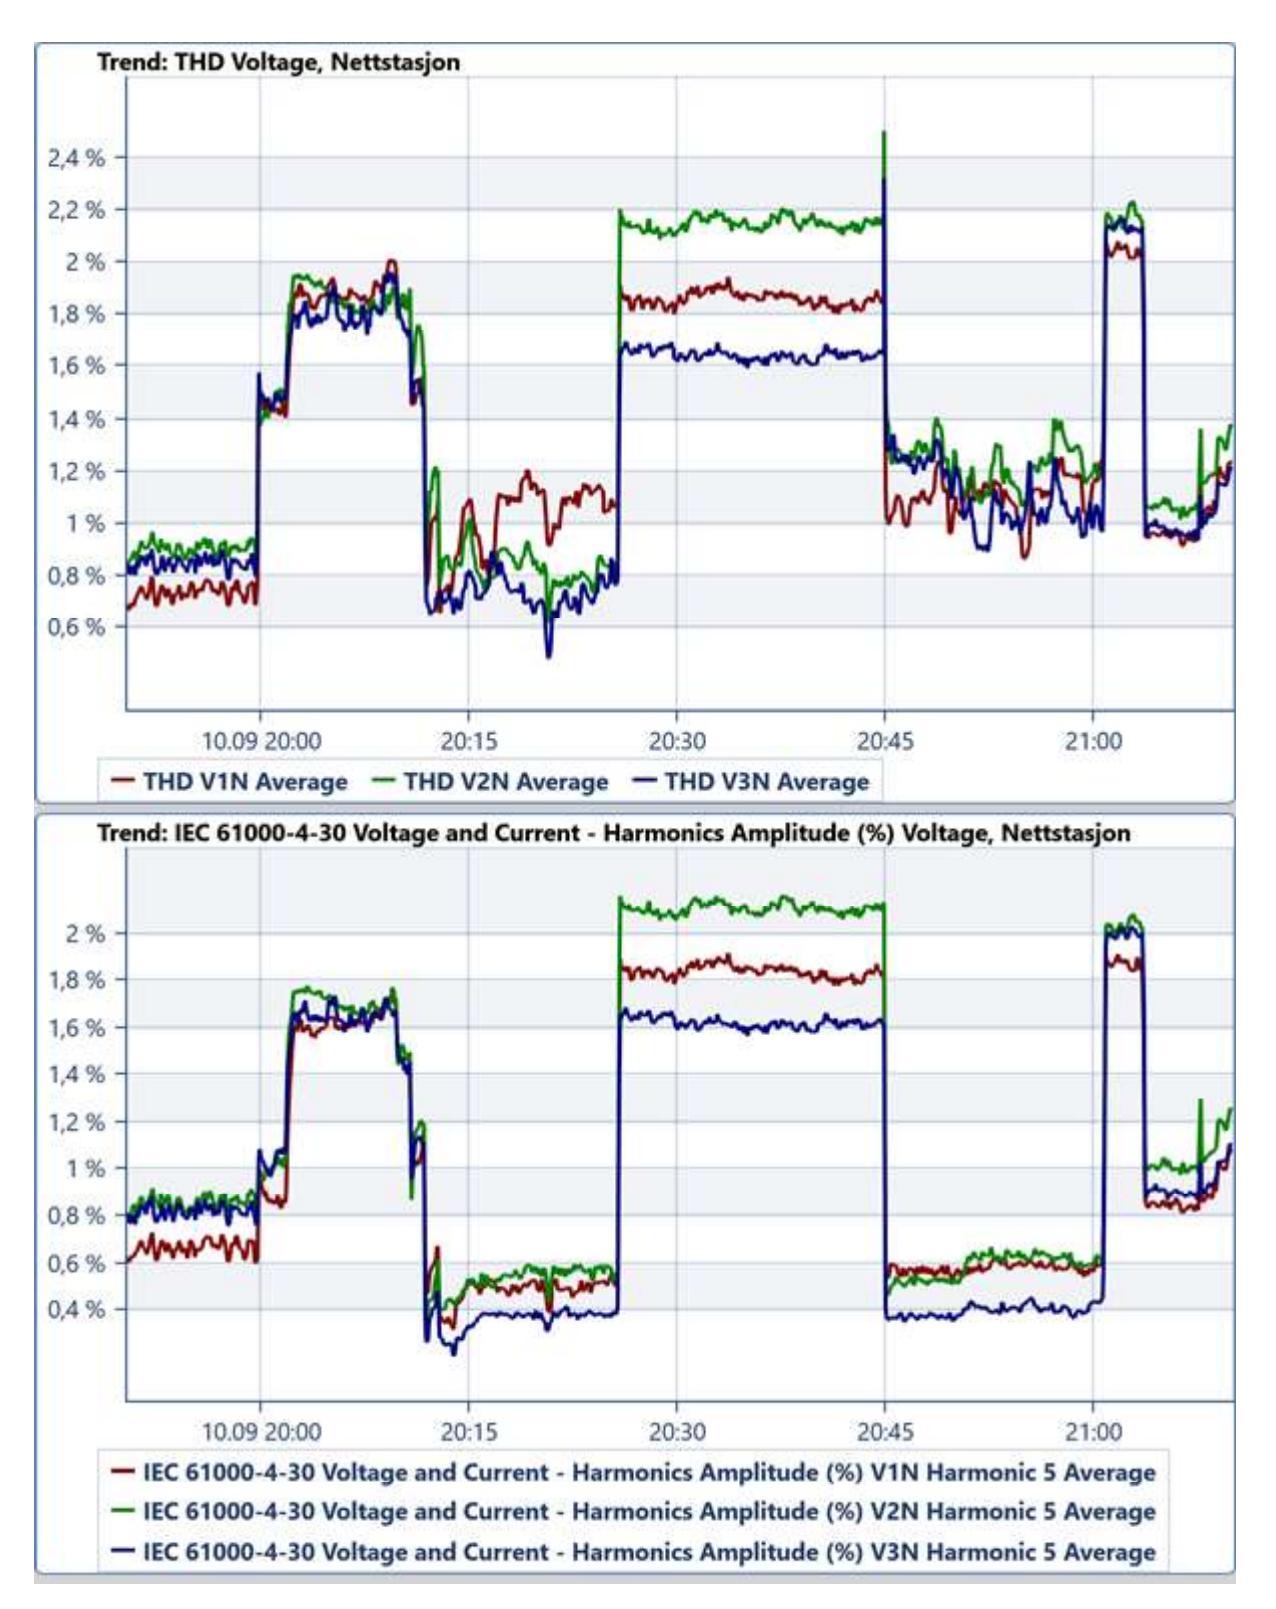
Figur 19: Overharmoniske THD og 5th ved ikke planlagt overgang, teststeg 8 til 16.

I figurene 18 til og med 20 nedenfor vises THD og den 5th harmoniske ved de tre hovedtestene:

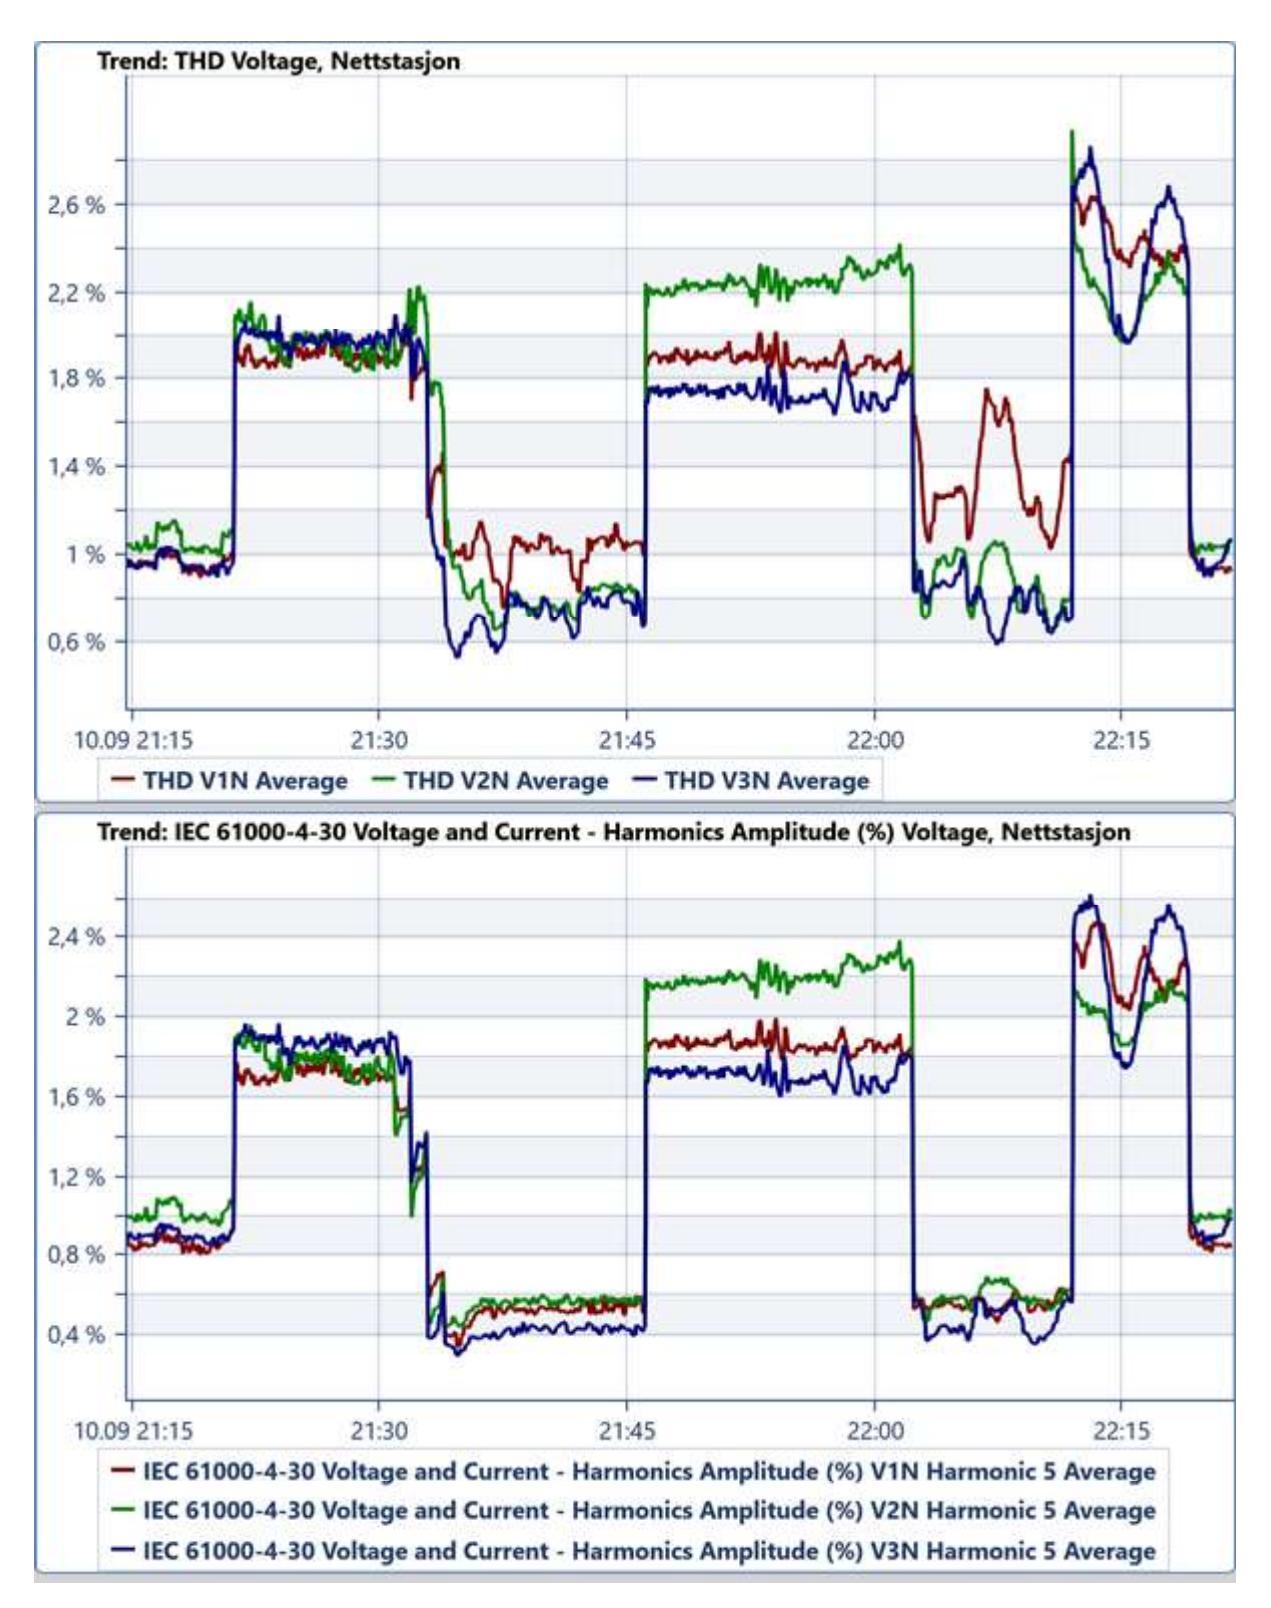
Figur 20: Overharmoniske THD og 5th ved planlagt overgang, teststeg 17 til 25.

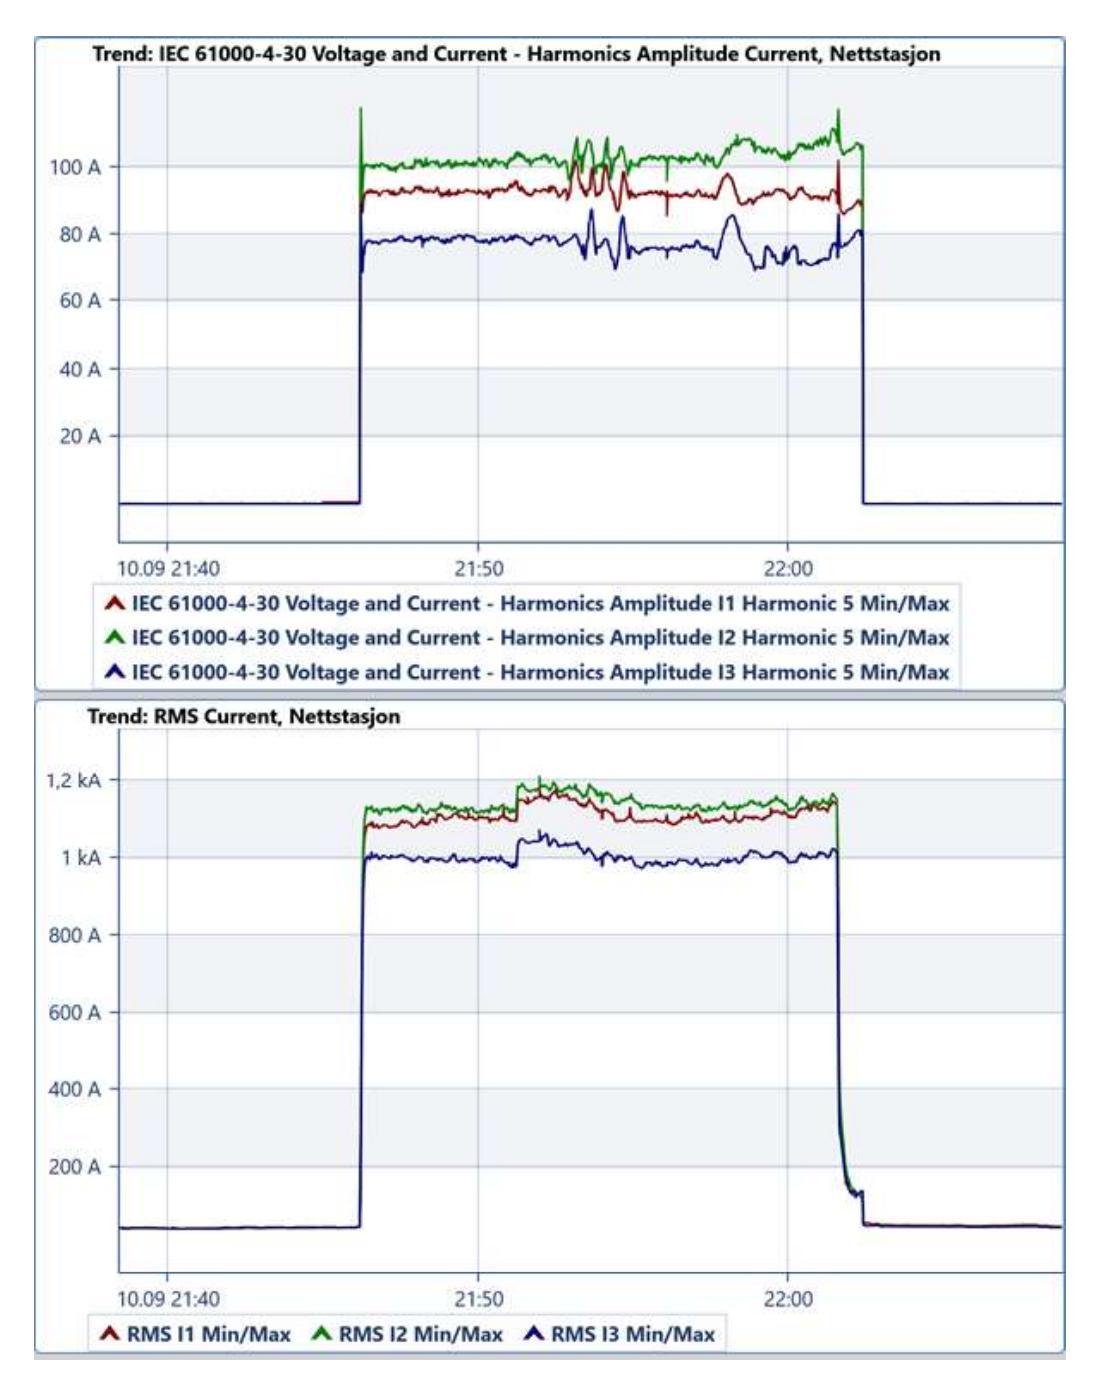
Figur 21: 5th overharmonisk strøm og total RMS strøm over nettransformatoren, teststeg 21.

Som nevnt ovenfor stiger den 5th harmoniske spenningen ved nettdrift og når stadionlyset er på. Dette er sammenfallende med at den 5th harmoniske strømmen øker på sekundærsiden av nettransformatoren. I teststeg 21 er den 5th harmoniske strømmen målt til ca. 90 A, dette er ca. 9 % av den totale belastningen. Denne overharmoniske strømmen er ikke så stor at den skal ha noen betydning for Skagerak Nett eller for omformere/batteri. Men det er mulig dette kan ha betydning for utstyr hos den forbrukeren som genererer disse overharmoniske.

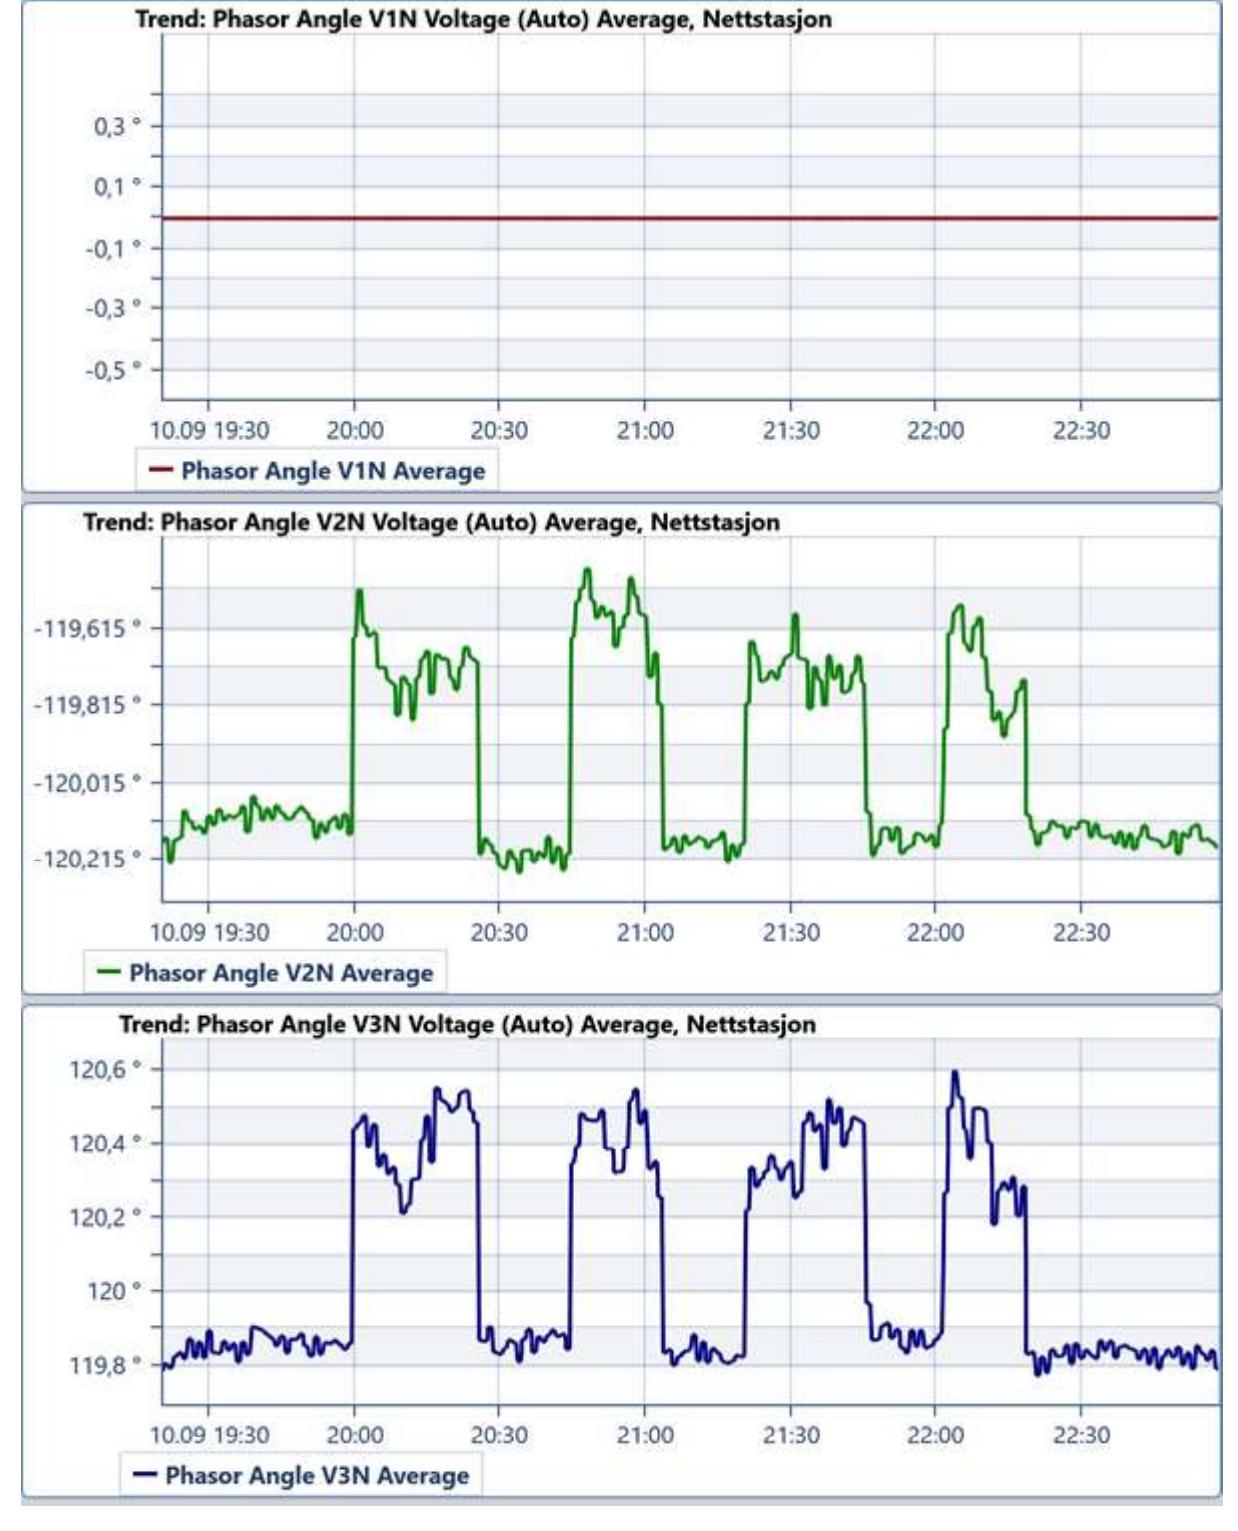
Avvik i fasevinklene under øydrift øker, se figur 23. Tilsvarende avvik er observert i synkrone nett og anses som ubetydelig.

Figur 23: Avvik i fasevinklene øker under øydrift.

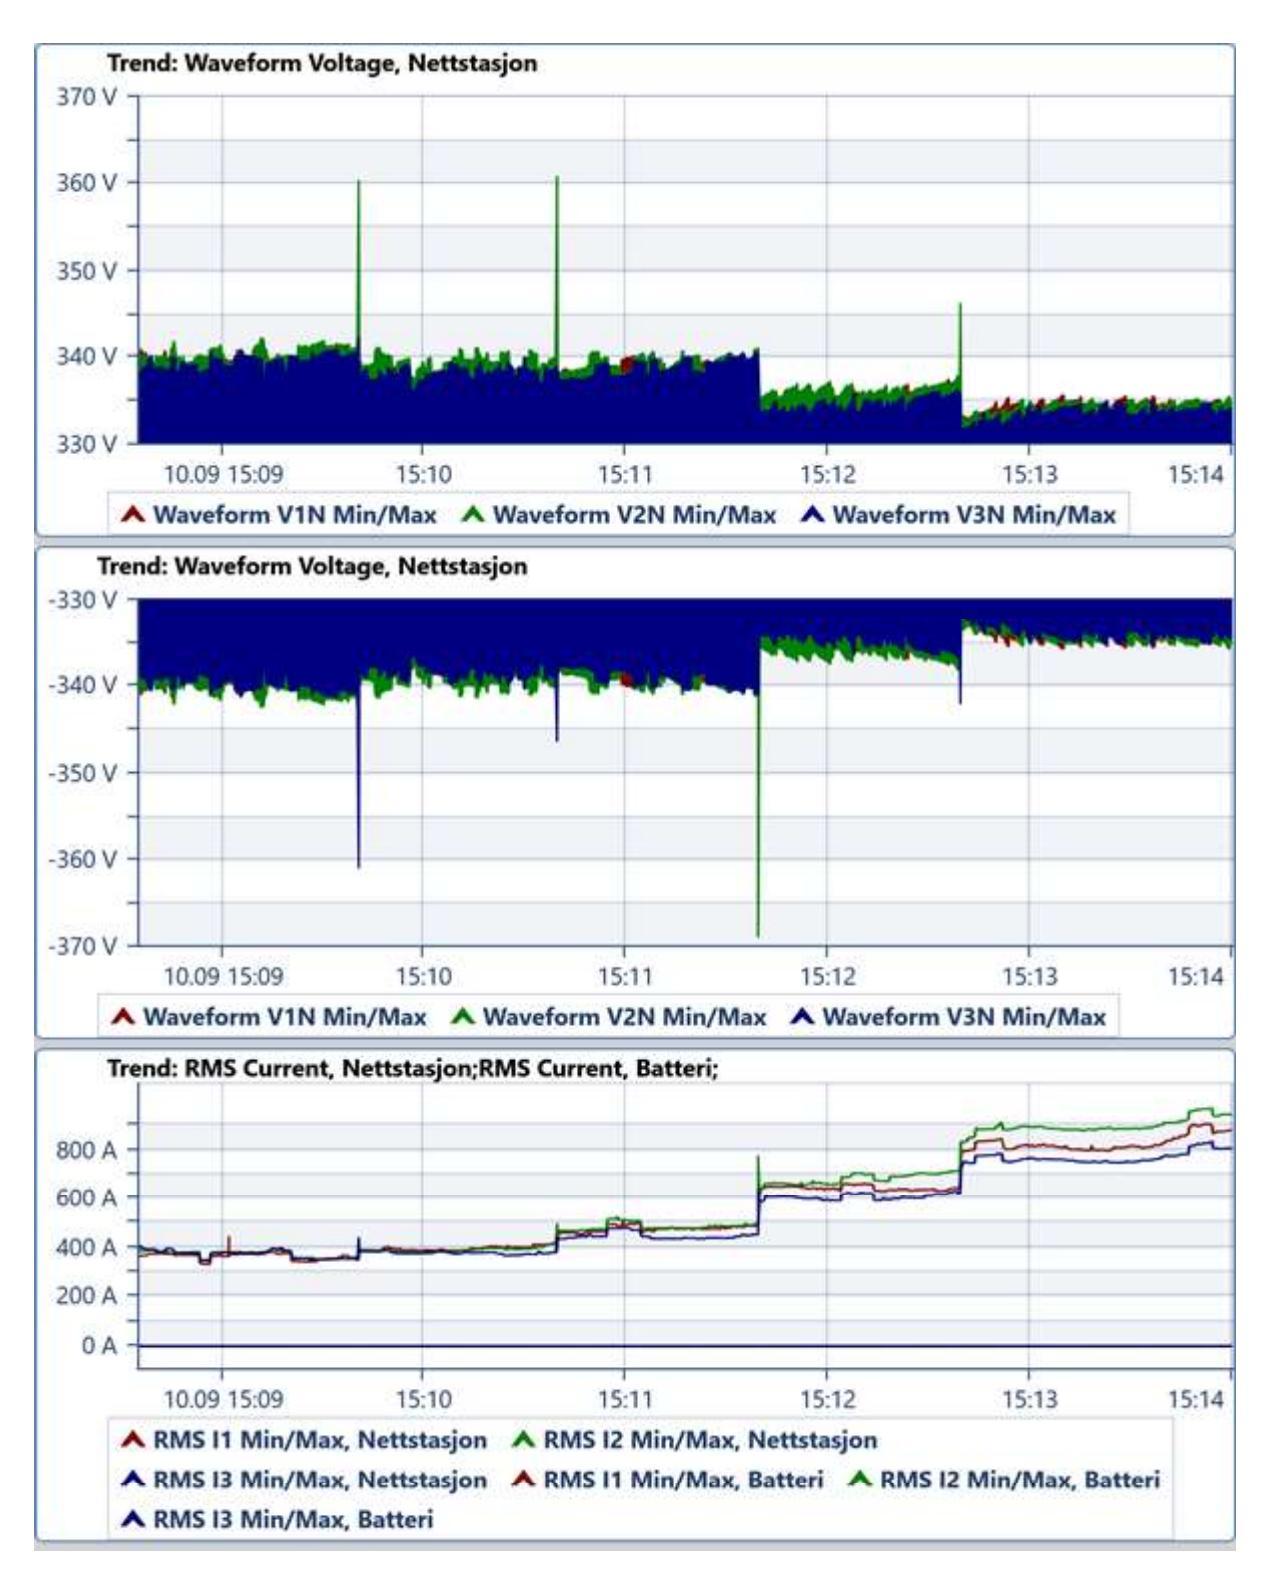
Figur 24: Den øverste og nederste delen av sinuskurvene viser transiente overspenninger. Nederste kurve viser RMS strøm ved innslag av totalt 4 trinn på stadionlys. Teststeg 4.

Det er funnet noen transiente overspenninger under teststeg 4 når stadionlyset blir slått på under nettdrift og batteriet frakoblet. Den høyeste transiente er målt til ca. 368V, dette er en så ubetydelig overspenning at den kan betraktes som ufarlig. Når batteriet er tilkoblet er det også målt transiente, men disse er under grensen på 230 +/- 10%. Det er mulig kablene til batteriet og skilletransformatoren er med på dempe de transiente. Det må presiseres at de transiente er høyere nære den lasten som blir innkoblet (stadionlyset).

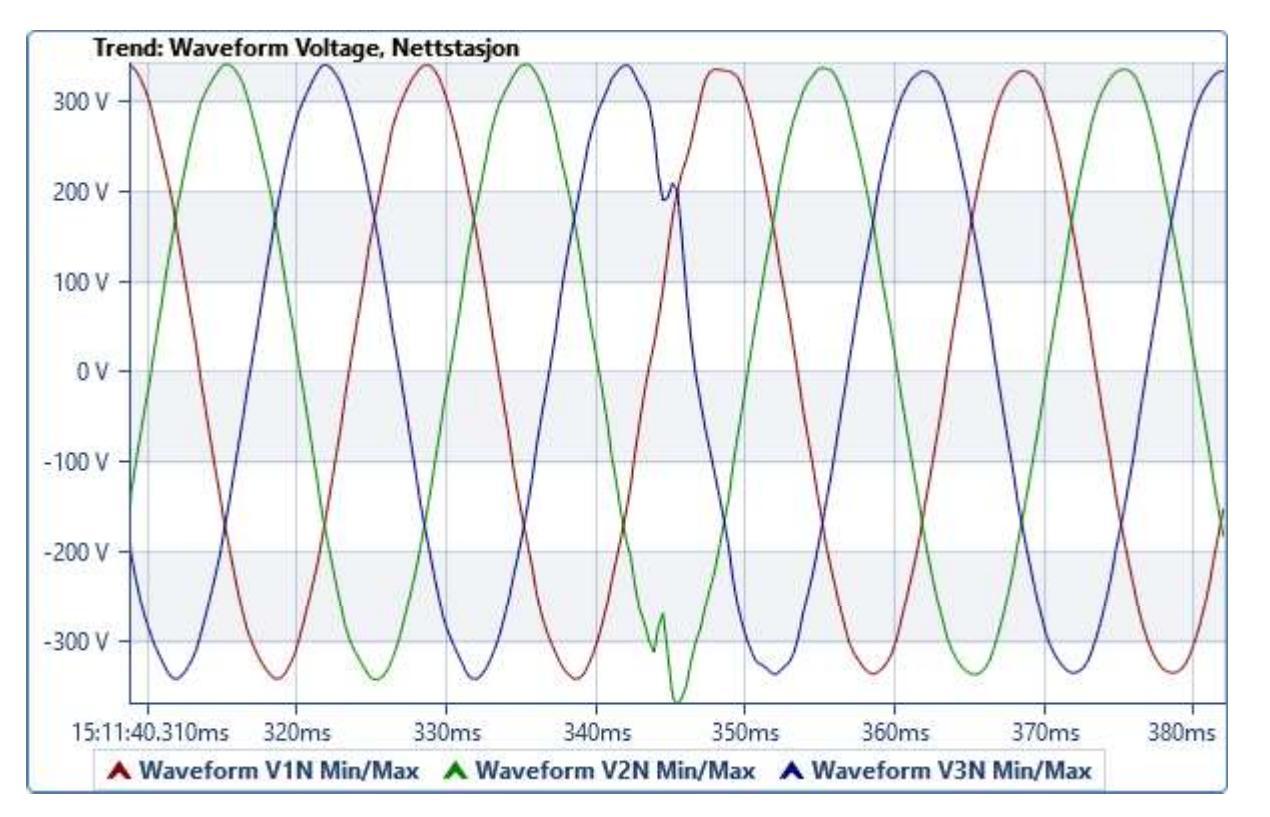
Figur 25: Transient overspenning ved teststeg 4.

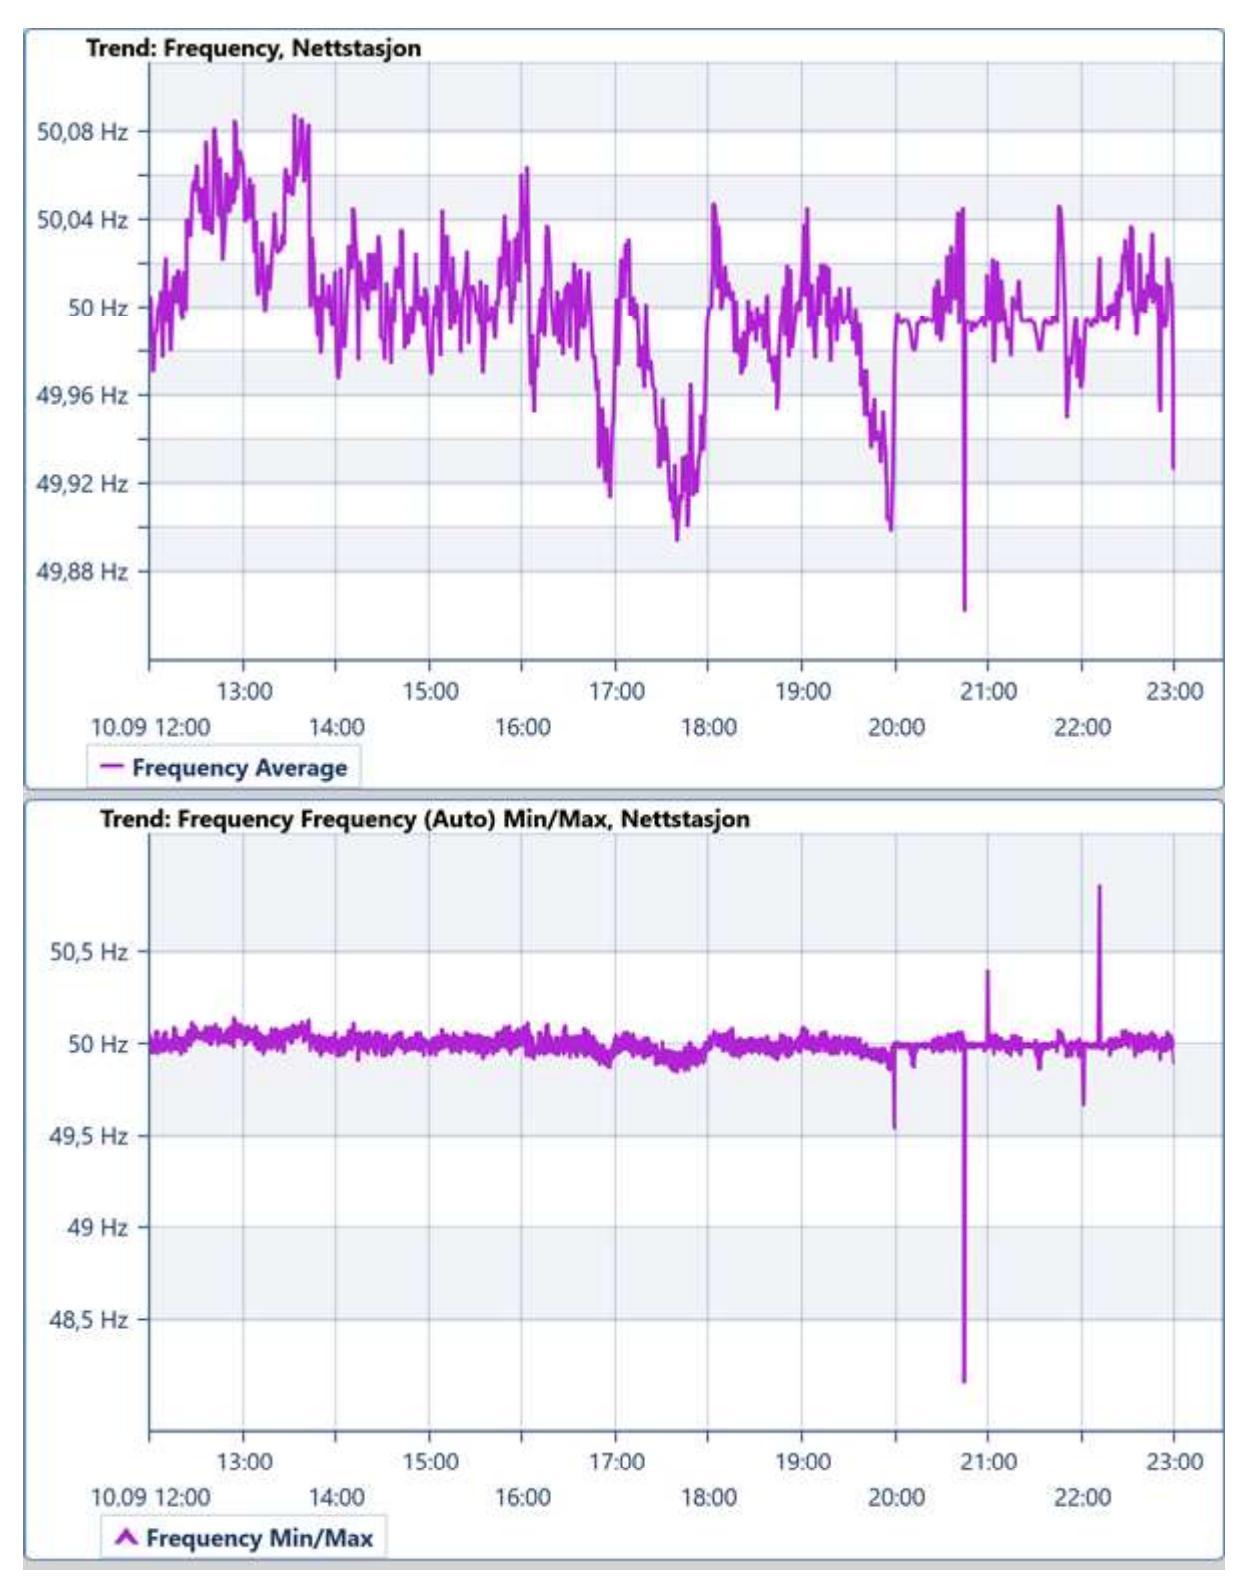
Figur 26: Frekvensen, gjennomsnittsverdi og min/maks verdi for alle teststegene.

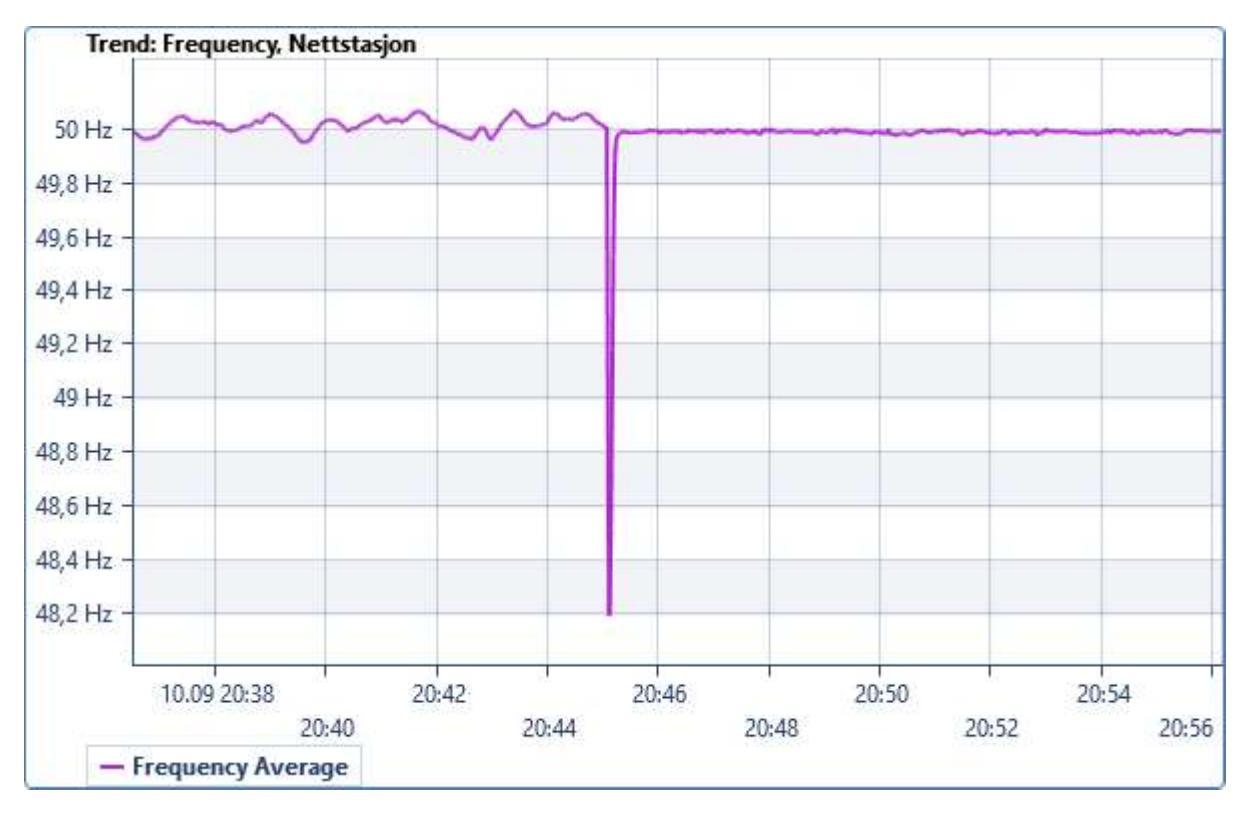
Figur 27: Frekvensen. Average verdi for teststeg 14, overgang til øydrift. FoL aksepterer variasjoner i frekvensen inntil det oppnås stabil drift.

Ved overgang fra nettdrift til øydrift (separatområde), eller ved store lastvariasjoner (stadionlys) under øydrift oppstår det kortvarige endringer i frekvensen. Disse endringene er små og skal ikke ha noen innvirkning på tilkoblet utstyr hos kundene. Når øydriften har stabilisert seg etter ca. 20 sek holder den 50 Hz meget godt, faktisk bedre enn frekvensen i det nordiske kraftnettet.

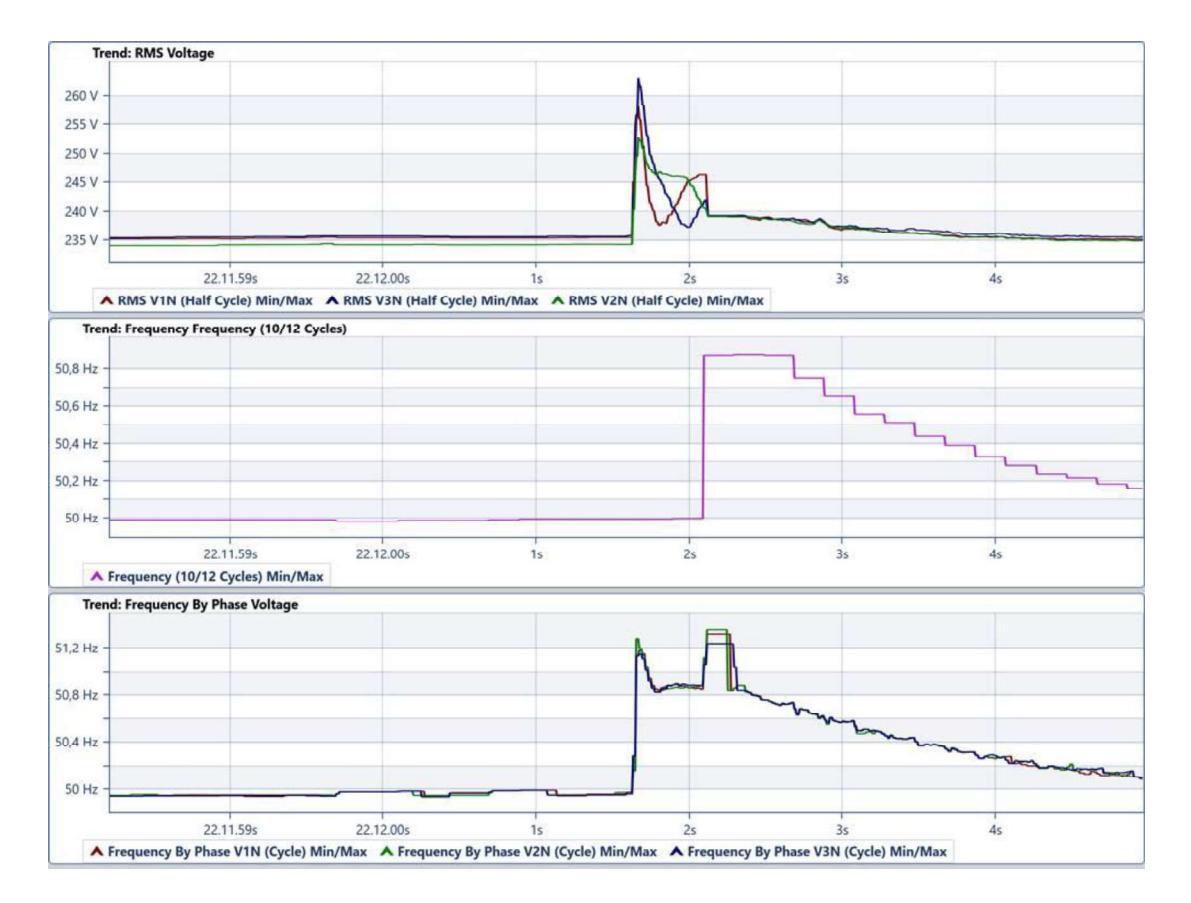
Et argument for at det er dette som skjer kan sees av figuren under. Her ser vi RMS-spenning, frekvens (gjennomsnitt over 10 cycles / 200 ms), og momentanverdier for frekvensen per fase (10 ms verdier). I figuren oppstår det en forstyrrelse ca. ved 22:12:1.600. Frekvensen øker da betydelig, opp til 51,2 Hz. Men av ukjent grunn påvirker ikke dette 200 ms målingene av frekvens før ca. 400 ms senere. I perioden hvor det er et avvik mellom reell frekvens og frekvens målt som 200 ms gjennomsnitt, er RMS-spenningene sterkt varierende. Som vist i rapporten er det heller ingen sammenheng mellom amplitude på spenningens kurveform, og de målte RMS-verdiene.

En målefeil som er observert flere ganger med Elspec måleinstrumenter, er feilmåling av RMSspenning ved store frekvensvariasjoner.

For å beregne RMS-spenning tas det et integral over spenningens kurveform. For å vite hvilke grenser en skal integrere over, er en avhengig av å vite frekvensen. Om en måler frekvens feil, blir dermed også RMS-beregningene feil.
