**1A - VA dagene 2010 i Midt Norge-** 26 - 27 Oktober 2010

## **DAG 2: Sanering/rehabilitering av ledningsnett**

Tittel: Akseptabel utskiftingstakt på ledningsnettet

Steinkjer kommune, avd for plan og natur v/Arne Kvaal

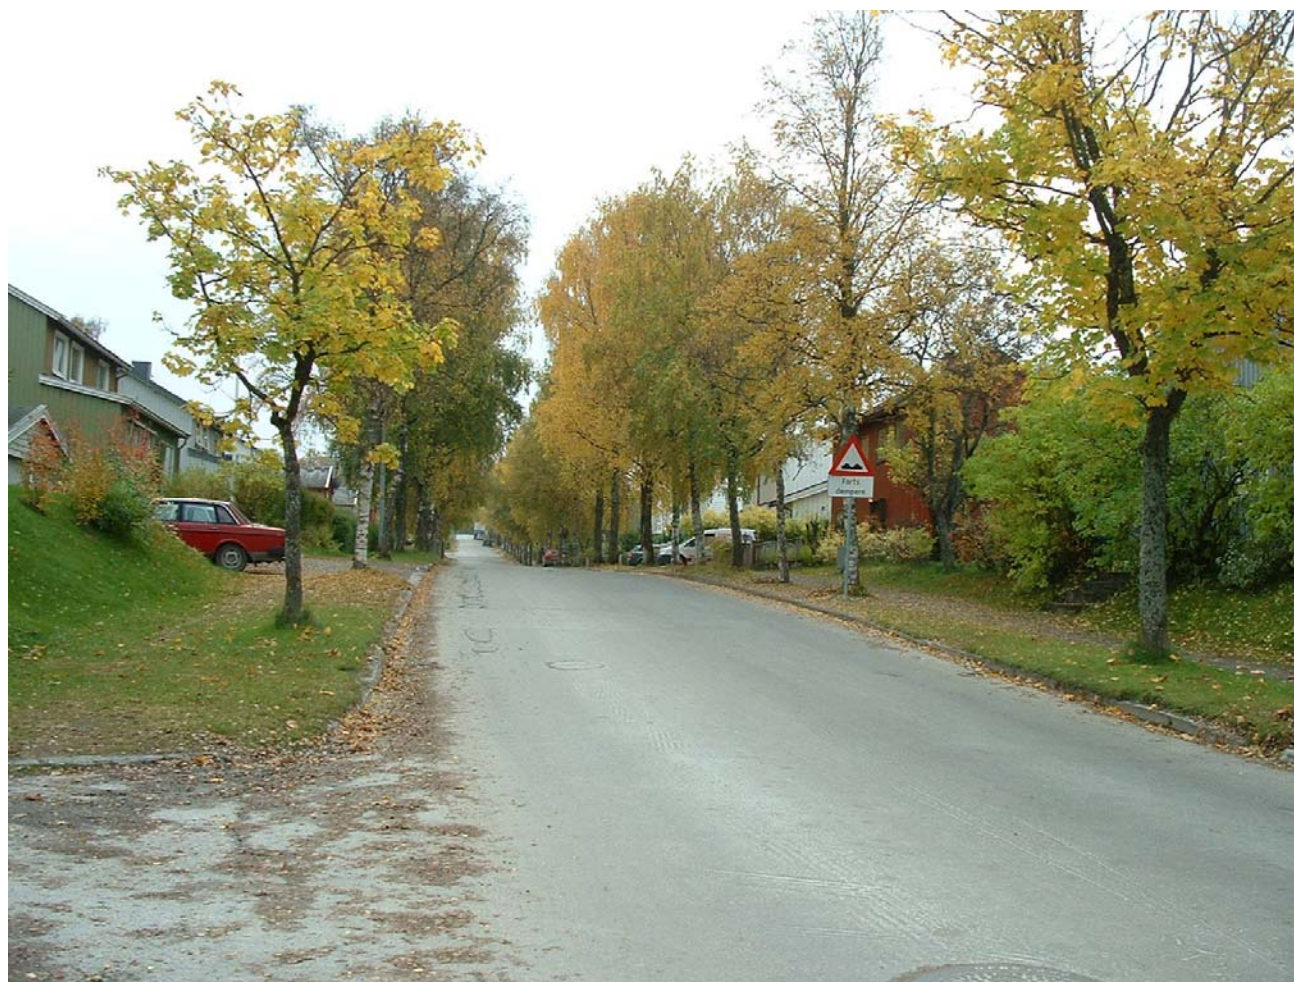
## 10A -Eks på rehabanlegg i Otto Sverdrups veg - -før anleggstart

- Gate med ærverdig bjørkeallé men mange trær som skranter

- Pga krav til universell utforming ble bjørk ersdtattet med asal

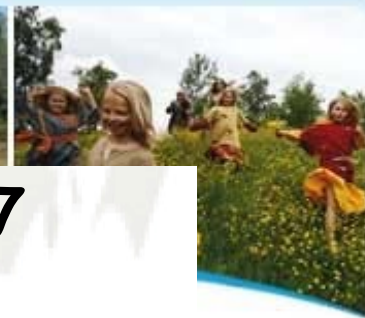
## 10B - Otto Sverdrups veg - anlegget mai 2007

Alt av veg og fortau som var i god stand ble "rasert"
