Bærekraftig oppgradering av boligblokker

- med fokus på miljøvennlig energibruk og universell utforming

Bakgrunnsrapport –
Programmets forutsetninger og utfordringer

SINTEF Byggforsk
NTNU Samfunnsforskning

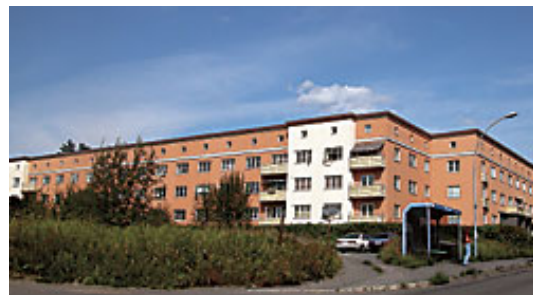
Figur 3: "Etterstadslottet", Oslo, 1931 (Arkitekt: Jacob Christie Kielland)

Gjennombruddet av funksjonalismen kom nødvendigvis til å prege boligbyggingen fra 1930 – årene og utover. OBOS bygget sitt første bygg, Etterstadslottet (figur 3) i 1931, en leiegård med bærende yttervegger i mur og trebjelkelag. Bebyggelsen, som har tre boligetasjer, er utformet som et kvartal, med atkomst til leilighetene fra et sentralt gårdsrom. Standarden var høy etter tidens målestokk, både når det gjaldt størrelse og boligkvalitet. Flesteparten av leilighetene var på to rom, med en størrelse på mellom 50 – 60 m², men det ble også bygd en del ettroms og noen treromsleiligheter. Leilighetene fikk kombinert bad og wc, noe som innebar en standardheving i forhold til det vanlige, selv om baderommene var små etter dagens målestokk.

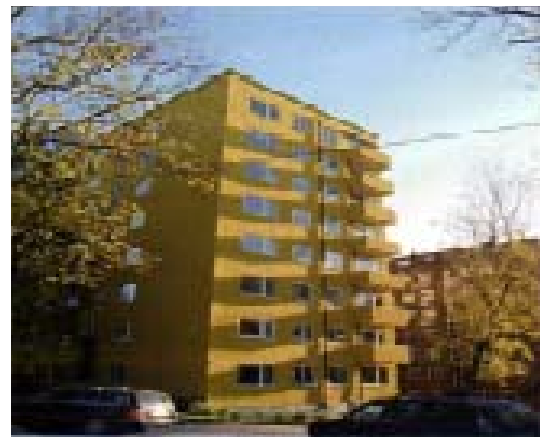
Figur 4. Kirkeveien, Oslo, 1934. 7-8 etg. m/heis, Blokkdybde 11 m. Arkitekt Hans S. Wang

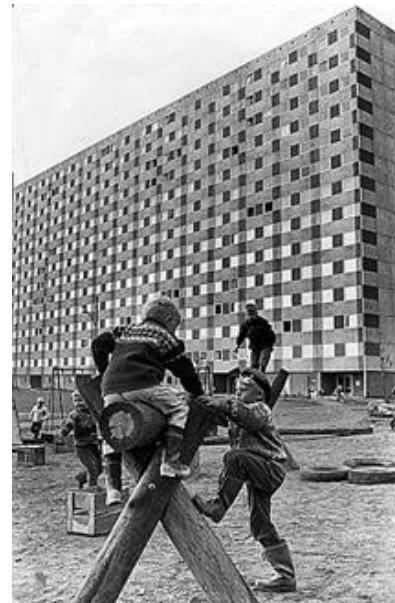
Figur 6: Ammerud 1966, Arkitekt: NBBL og USBLs planleggingsavdeling. Arkitekt for reguleringsplanen: Håkon Mjelva

Dekket kunne spenne lenger og førte til at leilighetene ble dypere og smalere. Kjøkkenet og baderommet ble ofte plassert i de mørke delene av leilighetene. Eksempelet viser skiveblokken på Ammerud med spennvidder på 5,4 m og bærende tværrvegger. Smale og dype boligplaner er her organisert som trespennere. Blokkdybden har økt til 14 m.

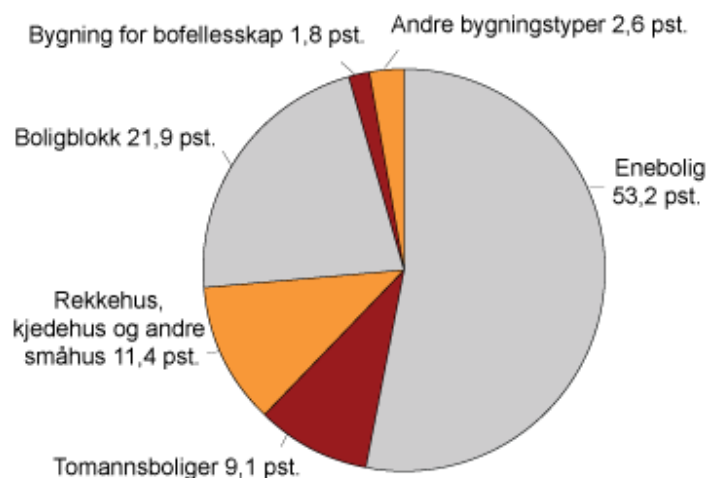
Figur 8: Antall boliger etter bygningstyper 1. 01. 2008. Prosent. (SSB 2008)

I følge figur 8 utgjør boligblokker 21,9 % av alle boliger i landet per 1.1. 2008. Eneboliger utgjør 53,2 %, mens rekkehus, kjedehus og andre småhus, samt tomannsboliger 20,5 %

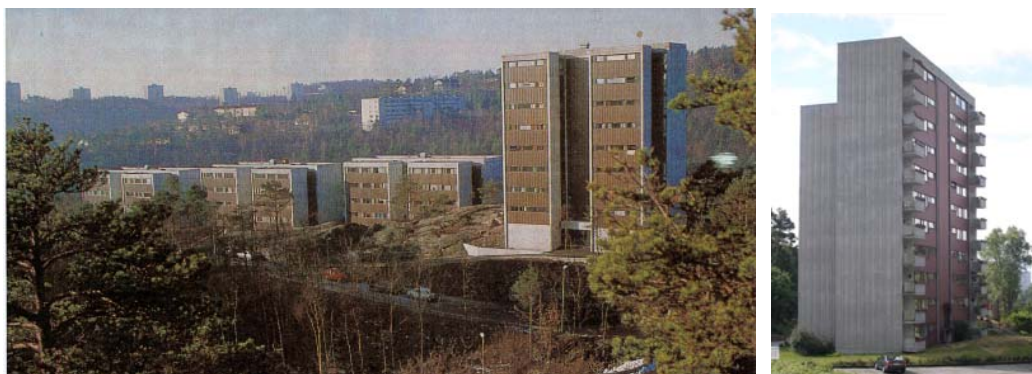
Figur 9: Tinnbo borettslag, Tinnheia, Kristiansand. Ferdigstilt i 1975. Arkitekt Brantzeg & Haugen Arkitektkontor. Størrelse: 10 274 m² fordelt på 11 bygninger: 1 blokk på 11 etasjer, 1 blokk på 8 etasjer, 9 lavblokker på 4 etasjer. Spesifikk energibruk: 320.7 kWh/ m² år. Borettslaget ønsker å rehabilitere fasadene. Utfordringen blir å finne en løsning for etterisolering og samtidig beholde det arkitektoniske uttrykket.

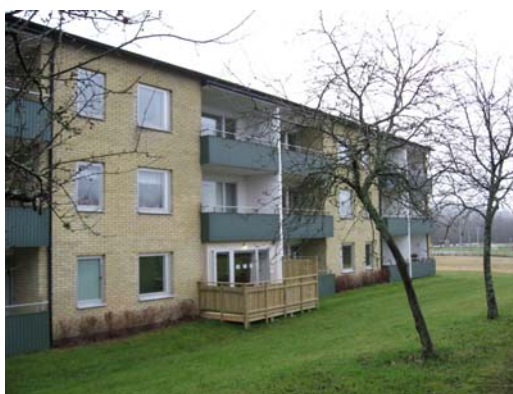
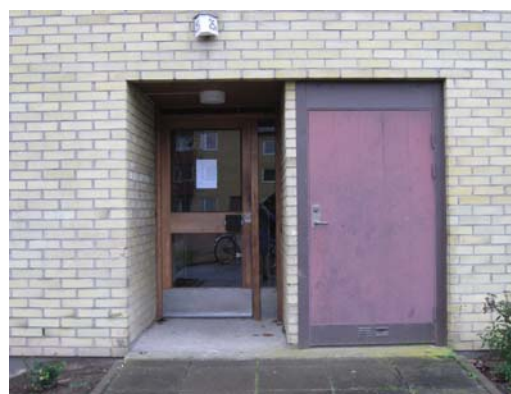
Figur 10: Nye frittstående balkonger skal erstatte de gamle for å unngå kuldebroer og utvide stuearealet. Ytterveggen i inngangspartiene blir også flyttet ut

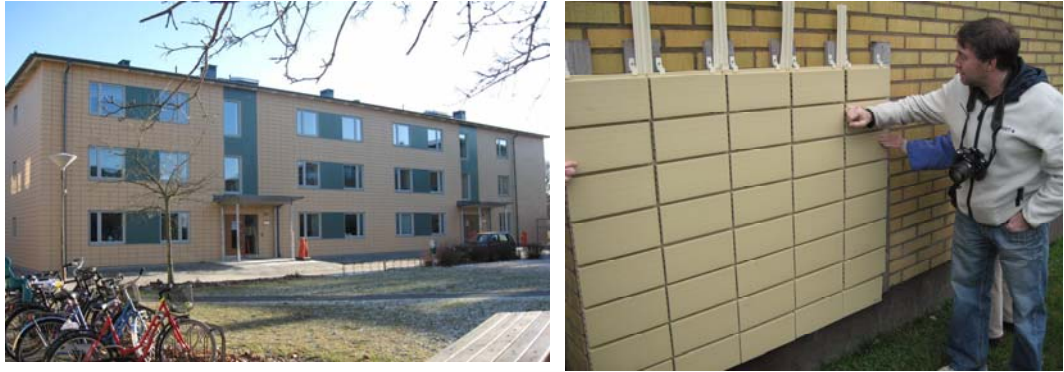
Figur 11: Rehabiliteringen innebærer blant annet omfattende bytte av fasadematerialer og vinduer.
